最高车速超不过 40km. h

一辆 2007 年产奇瑞瑞虎 1.6L, 用户反映发动机故障警告灯点亮, 最高车速超不过 40km/h。

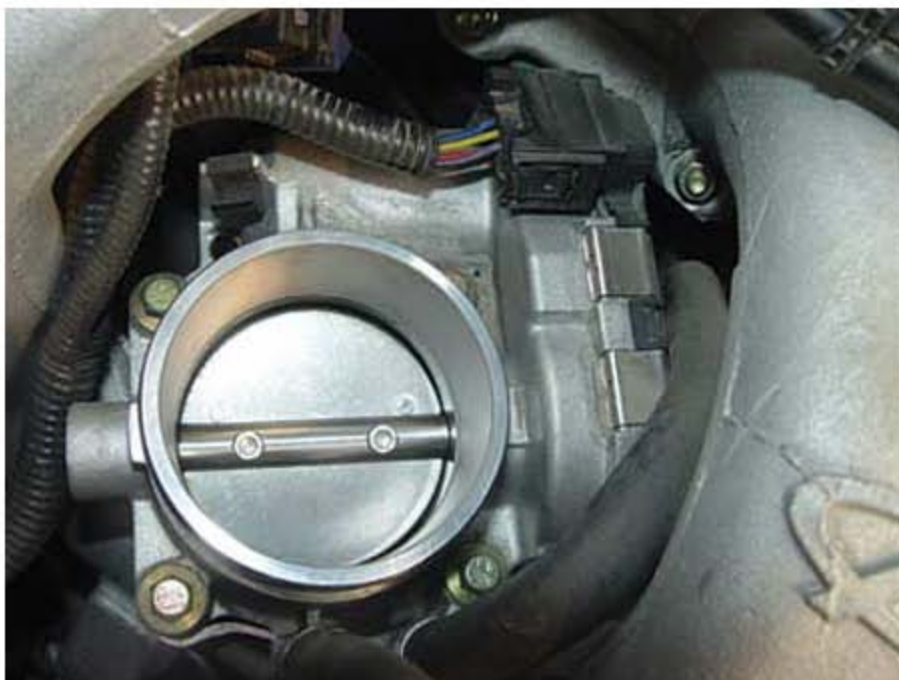
- 1). 经咨询用户得知, 该车在其他维修站已经维修 2 天, 但故障始终未解决。并先后试换过节气门体、进气压力传感器, 甚至还要更换发动机控制单元。
- 2). 根据该车的故障及维修情况, 可以确定故障不在上述元件上, 所以需要进一步检查。维修人员先连接故障诊断仪对系统进行检测, 发现“P1122——节气门位置传感器 1 信号过低, 数据流显示节气门位置 1 信号时有时无”。产生该车故障的主要原因包括: 节气门位置传感器失效、节气门位置传感器到发动机控制单元的信号线对地短路、虚接, 发动机控制单元内部故障。维修人员决定首先检查节气门体和发动机控制单元相连的 6 根线是否导通。由于该车型的维修手册还没有到站, 所以只能根据维修其他车型的经验进行排除。经利用万用表检查后发现, 电子节气门 6 根线和发动机控制单元均导通, 电子节气门的 6#和发动机控制单元的 54#相通的导线不能通过足够的电流。进一步检查发现, 电子节气门体的 6#存在对地短路现象。顺着线路进行检查发现, 该车的线路在穿过防火墙的密封套处存在问题。车辆在出厂时为了保证密封性能可靠, 采用热熔橡胶压制, 可能是温度偏高, 使得密封套处导线绝缘外皮融化出现了轻微短路, 而线路刚好是节气门的相关线路, 从而导致节气门信号无法正常传输。

3). 在将熔接在一起的导线彻底分开并重新修复后，反复试车故障排除。
