# 起动时着车困难

一辆 2009 年产宝马 740Li (F02) 轿车, 行驶里程 2 000 km。据用户反映, 该车起动时着车困难, 需起动 4 s 以上才能着车, 而且仪表上的发动机故障灯点亮。但车辆起动后一切正常, 怠速运转平稳性和加速性都正常。

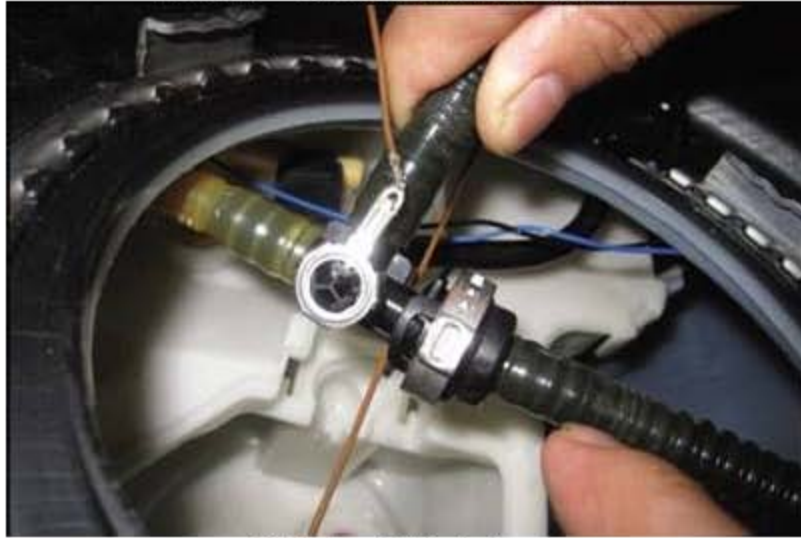
- 3). 为了确诊故障, 维修人员决定连上传统的油压表, 再检查一下低压油压情况。拔下进油管到燃油高压泵的管路接口, 连接燃油压力表, 起动发动机, 在不好着车的瞬间, 油压表指针显示出油压建立很慢, 远没有故障诊断仪显示的迅速升高到 580 kPa 左右的压力。发动机工作几分钟后熄火, 刚熄火油压表指针就开始下降, 不到 1 min 压力就降到 0。从这个实际情况来看, 问题并非出在燃油高压系统上, 应该可以确认燃油低压系统有泄漏, 无法保持油压。新款宝马 740Li 轿车只有 1 根进油管到高压泵, 回油管直接从车身底部汽油滤清器上分出 1 根油管到燃油箱, 在回油管末端有压力调节阀, 进油管有 1 根管路从油泵上延伸到汽油滤清器上。另外, 在燃油箱内部, 燃油泵的油管上有 1 个三通管接头分出 1 根油管到左半边燃油箱, 作用是抽取左半边油箱

漏油的三通管接头

- 4). 首先检查燃油箱之外的所有管路都正常，无泄漏，包括汽油滤清器，同时排除汽油滤清器的故障可能性，因为此车型的汽油滤清器不具备调节压力的作用，只有过滤和回油的作用。笔者怀疑回油管末端调节阀有问题，但更换后故障依然存在，油压的下降仍然与之前一样，以上检查排除了回油管路的故障，那么问题只能出在进油管上，但除燃油箱内部以外的所有管路都检查正常。最后维修人员将与燃油箱内部油泵相连的1个三通管接头（附图）拉出来一些以便可以观察到，然后起动车辆。油泵刚开始工作，此三通管接头处就开始漏油，而且漏油很严重。看来正是由于此处漏油，导致油压建立太慢，下降太快，从而导致着车困难。
- 5). 故障排除：由于此处三通油管是集成在燃油箱内部，无单独配件更换，于是更换燃油箱。更换油箱后，试车故障排除。此油箱上有白色标记MC字样，经查询为改良后的油箱。
