## 遥控器失效

一辆 2009 年产东风日产骐达 1.6 L 轿车, 标准配置(无防盗功能), 行驶里程 550 km。该车的原车遥控器失效, 操纵遥控器时门锁没有反应。

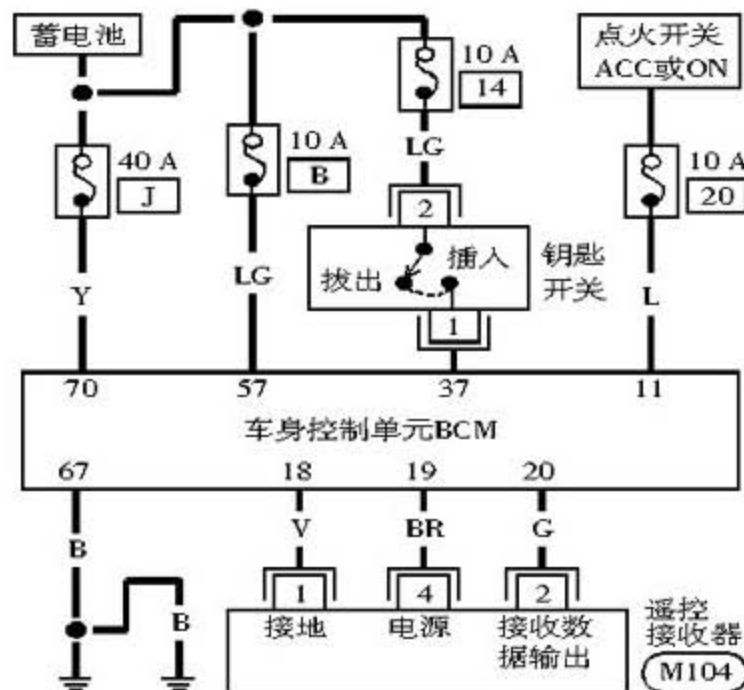
图 1

- 2). 按上述步骤匹配遥控器, 但是进行到第四步时失败, 按下遥控器的按键后危险警告灯无反应。根据电路图(图 1)可知, 车门遥控接收器线束插头 M104 的

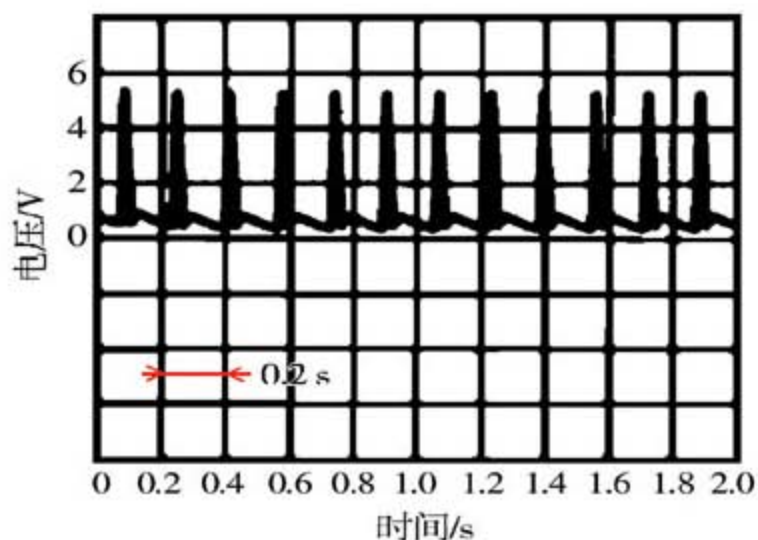
图 2

2号端子为接收信号的数据输出端。笔者使用示波器测量2号端子与接地之间的信号波形，无信号输入时(不操作遥控器)，为一列周期为0.2 s的稳定波形(图2)；当按下遥控器任一按键时，波形无变化。正常情况下波形的周期应当在按下遥控器的瞬间减小(图3)。这说明有可能是车门遥控接收器接收不到遥控器的信号。

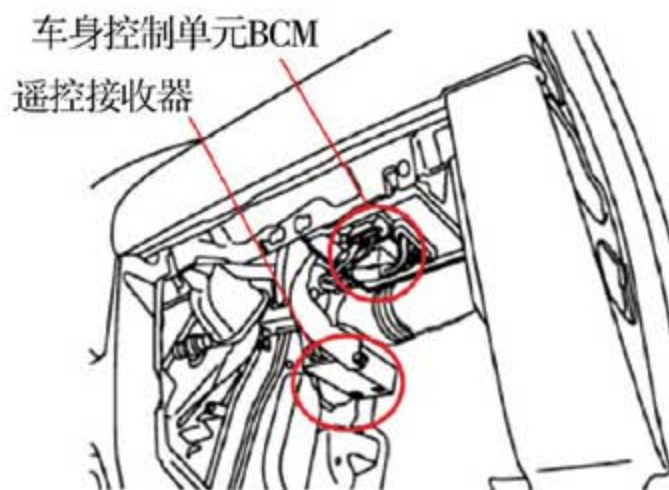
图 4

- 3). 是车门遥控接收器自身故障还是其线路发生故障?笔者首先对相关线路进行检查,用万用表测量车门遥控接收器线束插头M104的4号端子(供电端)对地电压为4.5 V左右,属于正常范围,然后测量M104的1号端子(接地端)与接地之间导通情况,结果导通。笔者继续测量车身控制单元BCM与车门遥控接收器(图4)之间各条线路的导通情况,结果各条线路都是导通的。这说明线

路中不存在问题，于是笔者更换了一个新的接收器以确定是否其自身故障，但更换后故障依旧，说明接收器也不存在问题。
