# 牌照灯不亮

一辆 2007 年产奔驰 VIANO 商务车, 行驶里程为 2 万 km, 用户反映该车后牌照灯不亮。

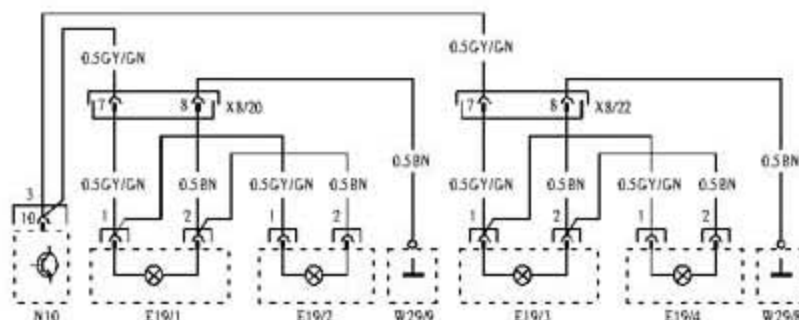
- 2). 首先检查后牌照灯灯泡, 灯泡正常。连接故障诊断仪对车辆进行检测发现, 设备显示 SAM 模块中存储有含义为正极线路短路或断路的故障码。为此我们找来了相关电路图(附图), 根据电路图可知, 后牌照灯为图中的 E19/1、E19/2。我们先用万用表测量了后牌照灯的接地, 结果线路接地正常, 再测量供电电压, 无电压。因后尾灯 E19/3 和 E19/4 灯能够正常点亮, 故可以确定故障点在 SAM 模块 N10 到牌照灯之间的线路。根据电路图可知, 在 SAM 模块和牌照灯之间有个线束插件, 很有可能是该插头出现了问题。为此, 我们决定重点对该插头进行检查。随后, 我们先拆下右后饰板和右后尾灯, 检查线束插件 X8/20, 发现插件内的插头已被腐蚀, 且线路中有较多的水。进一步检查发现, 后风挡玻璃清洗液管接头处断开。正是由于该处清洗液管接头断开, 导致清洗玻璃时清洗液喷到了线路上, 从而造成连接插头处腐蚀。

- 3). 在接好清洗液管并修复线路后, 故障排除。
