发动机加速无力

一辆 2007 年款奥迪 Q7 SUV, 行驶里程 2 万 km, 搭载 VR6 型 3.6LFSI 发动机, 用户反映仪表上的发动机故障警告灯点亮, 且发动机加速无力。

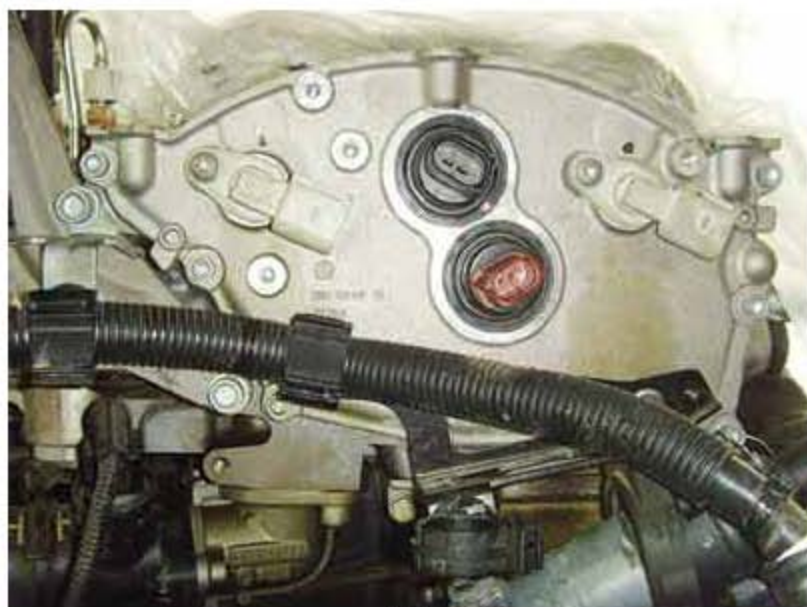
图 1

- 2). 使用故障诊断仪进行检测, 再次查出“霍尔传感器 G40 不可靠信号”的故障码。分析存储霍尔传感器故障码的原因只有两种可能: 一是霍尔传感器、发动机控制单元或相关线路故障; 二是发动机配气相位错误或霍尔传感器靶轮安装位置不正确。VR6 型发动机装有 2 个零件号相同的霍尔式凸轮轴位置传感器 G40 和 G163(图 1), 之前已经检查过霍尔传感器 G40 的线路正常, 将 2 个凸轮轴位置传感器对调, 清除故障码试车, 加速无力的故障仍然存在, G40 不可靠的故障码也会出现。

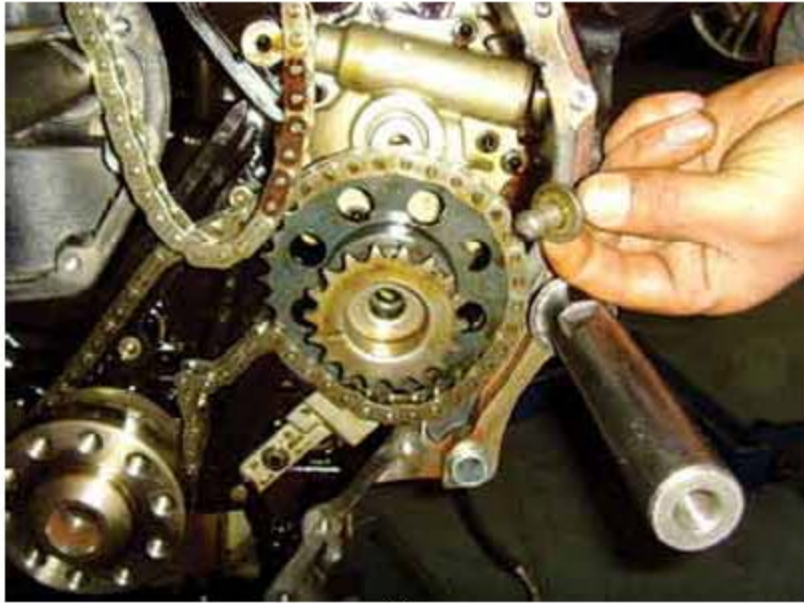
图 2

- 3). 将进气歧管、高压燃油导轨以及气门室罩盖拆下，检查配气正时正常，但是发现凸轮轴链条张紧度不足，活动量较大。于是拆下后正时罩盖检查，发现用于连接曲轴链条与凸轮轴链条的链轮的固定螺栓折断了(图 2)，造成链轮和链条松动且配气相位超差。由于发动机设计紧凑，后正时罩盖距离链轮较近且有一凹槽卡住链轮，链轮才没有脱落。用户来厂前已经行驶了一段时间，后正时罩盖内侧已经被磨出一条凹痕(图 3)，所以发动机并没有很明显的异响。

- 4). 故障排除：更换正时链条、链轮、链轮紧固螺栓以及后正时罩盖，装复试车确定故障排除。笔者分析，螺栓断裂的原因有可能是质量不良。
