SRS 1 或 2 号预张紧器故障

涉及车型: 所有爱丽舍、新爱丽舍车型。

故障现象: 安全气囊故障灯闪烁。

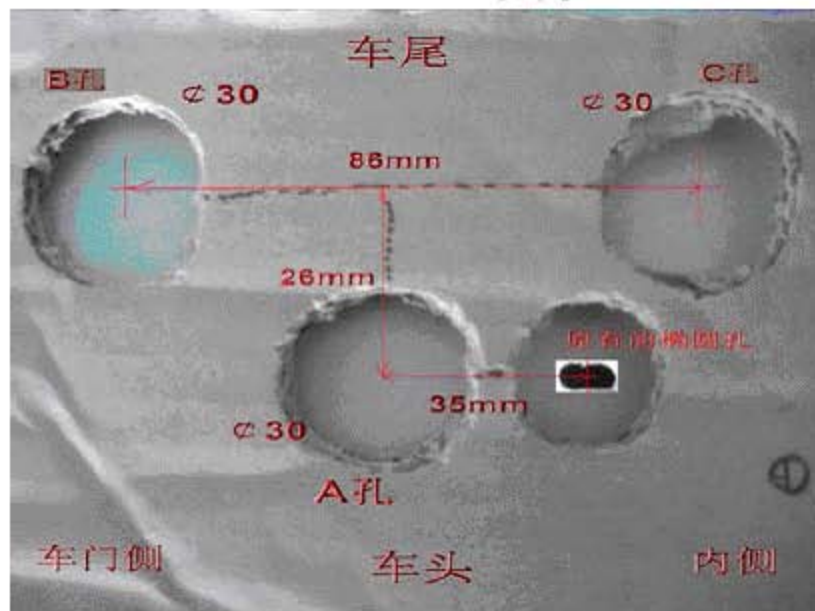
前排乘客侧
座椅下方示
意图

- 1). 用诊断仪读取故障: 1 或 2 号预张紧器故障; 用户加装地板胶, 或者售后维修时拆、装前座椅总成等原因导致安全带预张紧器线束插接器松动、接触不良。
- 2). 售后措施:
 - A)、断开蓄电池正极, 拆下前排座椅, 拔下预张紧插接器;
 - B)、按下图尺寸在地毯上开口: 座椅下方的前横梁上原有一个用来固定插接器的椭圆孔, 以椭圆孔中心向车门侧平行移动 35mm 的地方为圆心, 在地毯上开一个 $\varnothing 30$ 的孔 A。从 A 孔心向车尾方向平移 26mm, 在 A 孔两侧等距离处的地毯上开两个 $\varnothing 30$ 的孔 B 和 C。B、C 两孔心距离为 86mm, 孔心连线到 A 孔距离为 26mm, 见下图 (图中为副驾驶座下方);
