车身稳定系统故障灯点亮

宝马 520I DSC 故障诊断

车型: 2002 款宝马 520I, 底盘型式为 E39

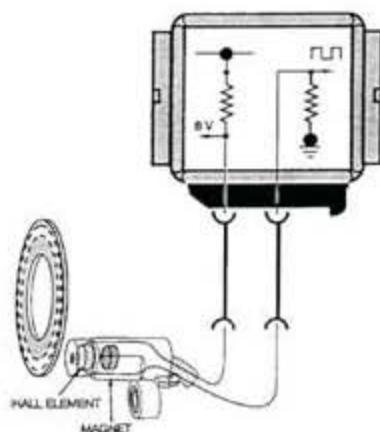
图 2-4 轮速传感器
霍尔传感器切割盘

B). 如图 2-4、图 2-5 所示, 新的宝马轿车采用霍尔型式的轮速传感器, 传感器为二线式(搭铁线为车身搭铁), 其中一条线为电脑输出 8V 参考电压, 另一条为信号线。霍尔轮速传感器切割安装于轮心轴承中的切割齿, 切割盘上安装有 48 个切割齿, 产生信号波形电压为 0.75-2.5V 的脉冲方波信号。

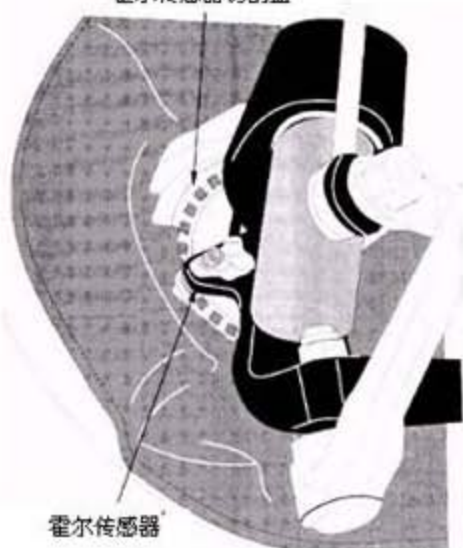
图 2-5 轮速传感器线路：

- A). 接到该车后，首先对车主所描述的故障现象及所检查过的项目进行了检查核实。由于已检测出故障码为右前轮速传感器故障，且为硬故障码，因此故障检修范围已大大缩小。进行数据流分析，路试过程中发现右前轮的轮速信号显示为 0km/h，而其它轮的轮速信号均正常。造成右前轮轮速信号为 0km/h 的可能原因如下：右前轮传感器不良、传感器感应齿圈不良、传感器线路短路、断路，DSC 电脑不良。用示波器检查右前轮速信号，信号波形为方波，且波形良好无杂波。检查传感器接头到 DSC 电脑的线路良好，无短路和断路现象。因此故障点只有 DSC 电脑不良了。
- B). 除了用排除方法外，判断 DSC 电脑不良的简单方法如下：将万用表置于二极管档，直接检测 DSC 电脑接脚四个传感器线束接头，即电脑内部传感器信号处理电路的电阻，四个传感器接脚的电阻必须相同。检测中发现，右前轮速传感器电脑内部两线的电阻为无穷大，而其它三个传感器电脑内部电阻均有相同的阻值。当然，也可以用万用表测量 DSC 电脑是否有输出 8V 的参考电压，若无输出，则说明 DSC 电脑不良。
