发动机启动后加油即熄火

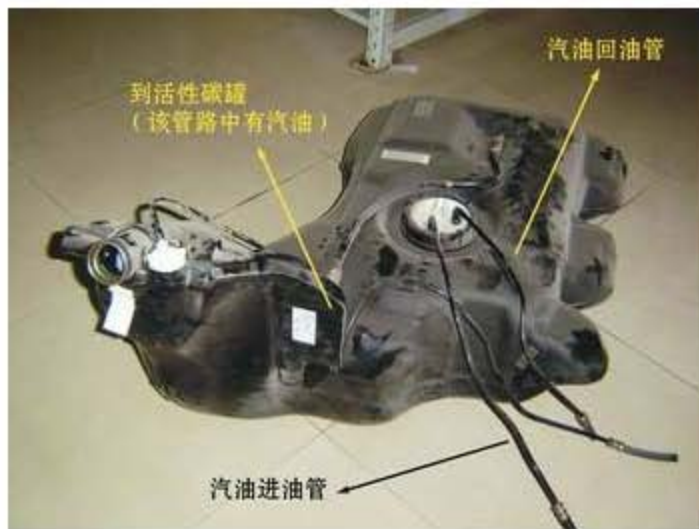
图 3 活性炭罐系统管路

- 1). 该车被拖回维修站后进行检测, 发动机电控系统电脑检查无故障记忆。根据故障现象的经验判断, 发动机供油系统的可能性比较大, 也就是汽油泵问题, 随即更换一个新的汽油泵试车, 发现故障现象依旧。这时故障原因就变得比较模糊, 对故障的检查也变得比较麻烦。首先要确定是发动机供油系统还是电控系统的问题。
- 2). 当拆下火花塞时发现火花塞电极上面已经是湿的, 也就是我们经常说的, 火花塞已经基本被“淹死”。造成火花塞“淹死”的原因有: 火花塞不点火; 发动机喷油过多; 机械故障导致汽缸压力低或没有汽缸压力。通过火花塞找到问题的检查思路, 排查火花塞“淹死”的原因, 也就会找到该车故障的真正原因。
- 3). 根据以上的思路, 采用先易后难的检查原则。首先检查发动机的点火, 用跳火的方法检查, 发动机跳火正常。检查发动机的汽缸压力也正常, 那么问题还是出在发动机的供油系统。供油系统的汽油泵问题已经被排除, 汽油的压力应该没有问题, 那么问题在哪里? 是喷油嘴吗? 拆掉喷油嘴做油嘴的喷油量和泄漏试验, 结果正常, 油嘴的喷油雾状也很好, 油嘴在压力保持阶段也没有泄漏。根据以上的检查, 供油系统也正常, 那么问题到底出在哪里? 除通过发动机常规的供油系统外, 难道其他系统还会向发动机的进气道进汽油引起火花塞“淹死”吗? 问题检查到这里就想到了油箱的燃油蒸发系统, 该系统会对进气道供给额外的油箱蒸汽, 但在正常情况下通过该系统供给的是燃油蒸汽, 如果供给多的话, 顶多只会造成发动机混合气过浓。冒黑烟或是热车熄火的故障现象, 而不至于引起加不上油的故障。当我们拆开该系统的管路时发现管路中竟然有汽油流出, 汽油肯定会通过进气道进入发动机汽缸造火花塞淹死。
- 4). 故障点找到了, 但该系统的管路中怎么会有汽油呢? 管路中有汽油, 活性炭罐中肯定也存有汽油。于是拆下活性炭罐, 果然其内部也有汽油。顺着活性炭罐的管路检查, 原来是活性炭罐与油箱连接的管路中有汽油, 该管路 with 油箱加油口的下部相连, 如图 3 所示。

- 5). 根据图 3 所示的活性炭罐系统管路的连接情况可以推测该车是在加油时汽油加注过满或是用了不正确的汽油加注方法引起了活性炭罐管路中有汽油。此时再观察汽油表，发现油箱是满的。询问车主得知，加油时汽油加到了油箱口。而恰恰在该车的油箱加注口，就有关于汽油加注问题的图示（如图 4 所示）。

- 6). 汽油加注方法不正确，且加注过满造成活性炭罐系统的管路中有汽油，引起进气道内有汽油，使火花塞“淹死”，发动机无法启动。清除掉管路中的汽油，并更换活性炭罐后故障排除。但是该故障现象却是非常危险的，造成的后果不但有故障现象的存在，严重时汽油可以通过活性炭罐下部的排水阀直接流到车底，有引发火灾的危险，而且汽油未经燃烧直接排到排气歧管中，还有损坏三元催化装置的可能。
