变速器锁挡

故障现象：一辆 2001 年产大众斯柯达欧雅 (Octavia) 2.0L 轿车，搭载大众 01M 型电子控制自动变速器，该车变速器有时不能正常换挡。当出现不能换挡的故障时 (变速器应该进入安全应急模式)，使用故障诊断仪可以调出多个故障码，清除故障码后车辆又可以正常行驶，但不久后故障又会出现。

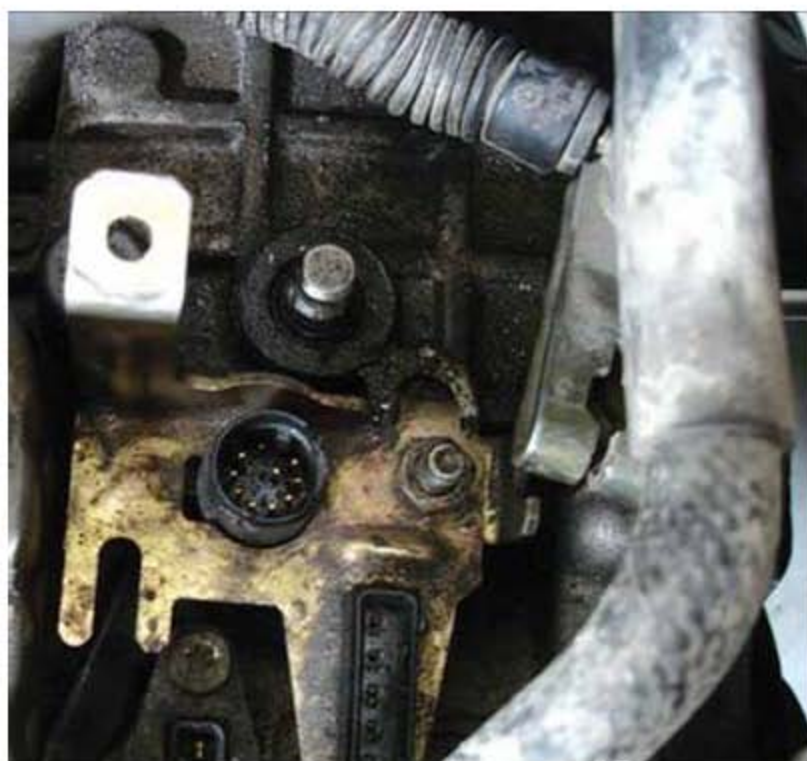
斯柯达变速器
