# 蓄电池经常亏电 不能正常起动

一辆 2006 年产本田雅阁 2.4 L CM5 轿车，行驶里程 8 万 km。用户反映新装的蓄电池经常亏电，不能正常起动车辆。

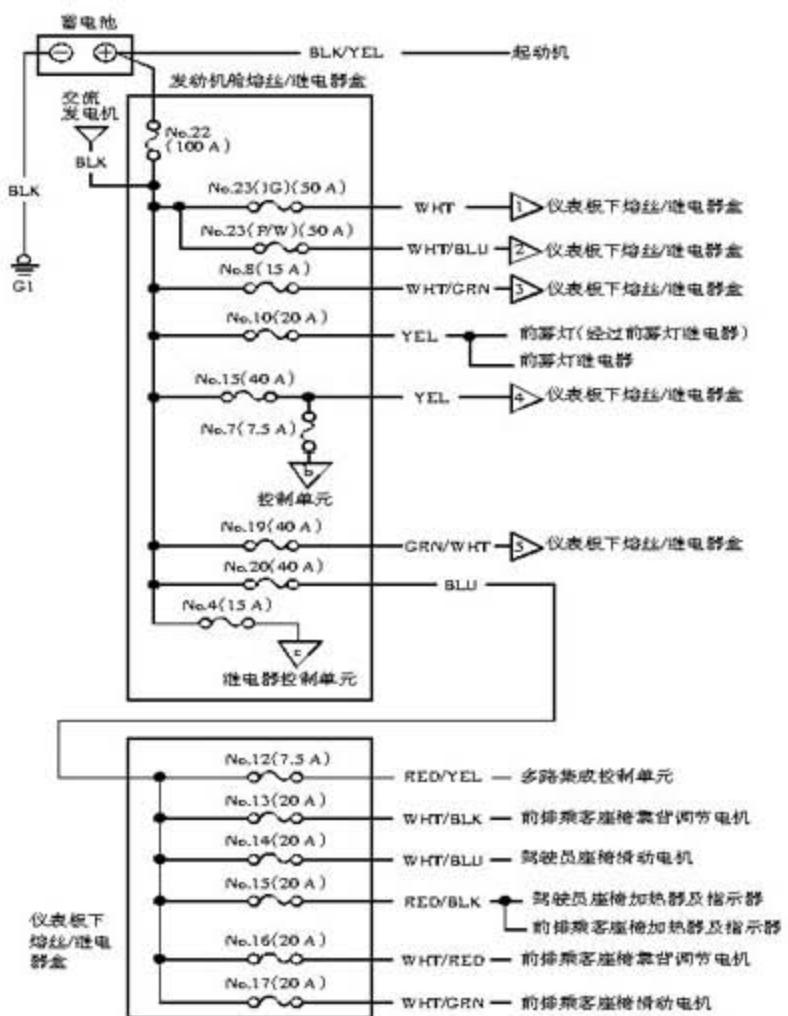
- 1). 根据笔者所反映的新蓄电池经常亏电的情况，说明车辆可能存在漏电现象。笔者决定利用在蓄电池负极串联试灯的方法检查漏电位置，于是将蓄电池负极线拆下，将试灯接入负极接线柱和负极线之间。此时，笔者发现，试灯刚接入线路时，闪烁了几次就熄灭了，但间隔大约 5 s 以后，试灯又重新点亮且不再熄灭，说明电路中的确存在漏电现象。
- 2). 造成蓄电池亏电的可能原因包括：①车辆后加装设备如防盗器、音响、倒车雷达及导航设备等导致车辆漏电；②交流发电机不发电导致蓄电池亏电；③原车某些电气元件故障导致车辆漏电，如原车音响和座椅加热器等。
- 3). 最初的检查已经确定车辆存在漏电现象，因此基本可以排除发电机不发电的可能性。笔者仔细检查车辆，确认没有后加装的设备，然后将车辆挂入 P 挡，拔出点火钥匙并关闭所有用电设备。再次将试灯串联在蓄电池负极接线柱与负极线回路中，待试灯点亮后，首先拔下发动机舱熔丝/继电器盒内 22 号熔丝（100 A），试灯立即熄灭，由此判定 22 号熔丝所辖各支路中某处存在漏电情况。
- 4). 查阅电路图（如图）可知，22 号熔丝分出 2 条支路，一条支路去往交流发电机，经测量，发电机输出电压正常，说明交流发电机发电正常，排除此支路故障；另一条支路又分出多条支路，分别通过 4 号、8 号、10 号、15 号、19 号、20 号和 23 号熔丝供电，于是笔者依次拔下这些熔丝，当拔下 20 号熔丝时，试灯立即熄灭，由此确定了漏电点在 20 号熔丝之后的线路中。
- 5). 根据电路图可知，20 号熔丝共为 6 条支路提供电源，这 6 条支路分别通过 12~17 号熔丝供电。笔者将 20 号熔丝装复原位，然后依次拔下 12~17 号熔丝，当拔下 17 号熔丝（20 A）时，试灯立即熄灭，由此确定 17 号熔丝所辖支路漏电。
- 6). 继续查阅电路图，笔者发现 17 号熔丝为前排乘客侧电动座椅滑动电机提供电源，经检查，前排乘客侧座椅前后移动电机开关盖将开关卡滞在前移位置，将开关盖装回原位后试灯熄灭。笔者又反复试验了几次，故障没有再出现，至此故障原因查明。

7). 故障排除：修复右前座椅电机前后移动开关，故障彻底排除。
