# 雨刮器也不工作

故障现象: 一辆 2005 年款广州本田奥德赛 MPV, 行驶里程 8 万 km。用户反映车辆停驶一夜后, 早晨发现前挡风玻璃洗涤器不喷水, 雨刮器也不工作。

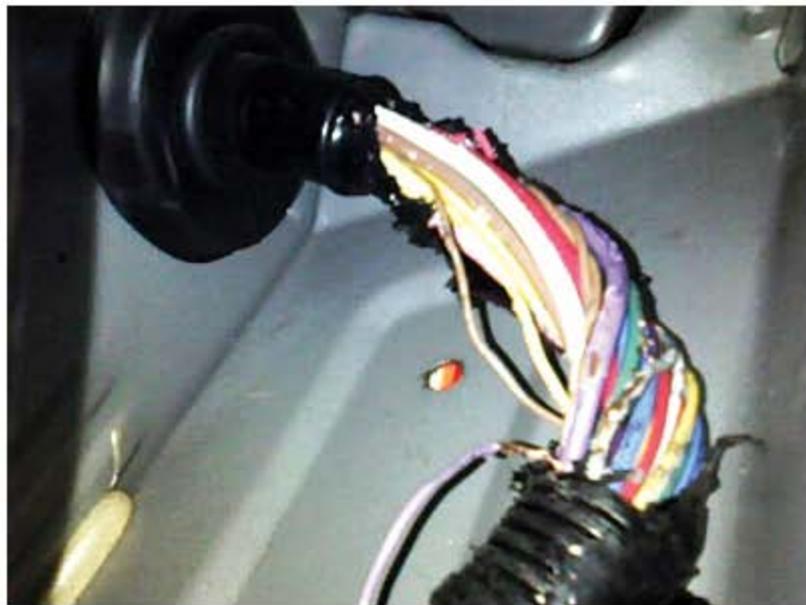
图 2

- 3). 根据雨刮器控制电路图(图 1), 首先检查仪表板下继电器盒内为 MICU 供电的 NO. 21 号熔丝(7.5 A), 供电正常。利用 HDS 对执行器进行功能测试, 结果喷水电机工作正常, 且雨刮器各挡位工作正常。既然能够用故障诊断仪 HDS 进行功能测试, 则说明 MICU 及继电器控制模块功能正常, 网络通信回路也没问题。接下来查看数据列表, 检测组合开关相关控制信号有没有输出到通信回路, 检查结果正常, 那么组合开关控制模块也是正常的, 问题应该在线路上。
- 4). 先检查各控制模块的电源及搭铁回路。关闭点火开关, 拆下发动机舱内继电器控制模块, 断开继电器控制模块的 10 线束插头 K, 检查该模块的电源及搭铁情况, 结果插头 K 中的 10 号端子与车身搭铁正常。打开点火开关, 测量插头 K 中的 8 号端子与搭铁之间的电压为零, 而正常应为蓄电池电压。人为给插头 K 中的 8 号端子供电, 结果雨刮器可以正常工作, 该端子电压是由继电器盒内的 NO. 21 熔丝通过插头 C 的 3 号端子提供, 那么问题就是继电器模块到仪表板下熔丝盒之间的导线断路。拆开转向盘侧仪表板下熔丝盒, 检查 C3 端子电压正常, 继电器控制模块插头 K8 号端子与仪表板下熔丝盒 C3 号端子之间断开。仔细检查发现, 左前减振器座通往防火墙之间的线束被老鼠咬断(图 2)。

现代汽车大多都应用了车身网络控制系统, 那么在排除故障时不能只注重传统的思路, 应该对其系统原理有充分的了解, 才能着手进行维修。该车由于老鼠咬断线路, 造成继电器控制模块供电不良, 从而无法接收到开关控制模块发送到网络通讯回路上的前挡风玻璃洗涤器开关信号, 继电器控制模块就没有为其继电器提供接地信号, 从而无法接通雨刮器及喷水电机的电路, 才导致了该故障的出现。那么您也许会问, 为什么雨刮器存在该故障时中高速挡还能正常工作呢? 这

- 5). 故障排除: 修复 K8 到 C3 之间断路的线路, 清除故障码后, 前挡风玻璃洗涤器及雨刮器工作正常, 故障排除。
