发动机抖动

一辆 2008 年产东风悦达起亚狮跑 SUV，行驶里程 1.7 万 km，因为发生严重的碰撞事故，造成车身前部和发动机部分受损，拖入我厂进行维修。

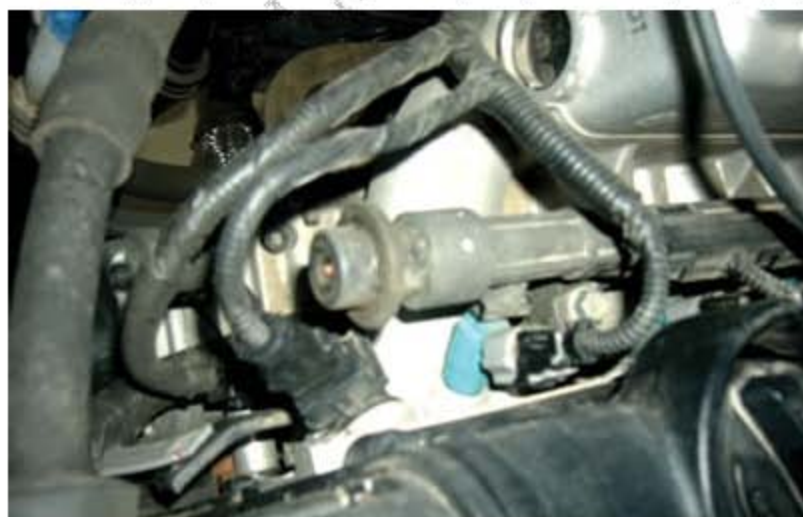
图 1

- 3). 因为故障码涉及到凸轮轴位置传感器和喷油器，而二者的安装位置很近(图 1)，进一步检查后发现 1 缸喷油器不工作，这印证了故障码。顺着发动机线束检查，发现发动机主线束中有 3 根线断路。将断路线路焊接并包扎好后，故障码 P0262 和 P0340 不再出现，喷油器和凸轮轴位置传感器工作正常。检

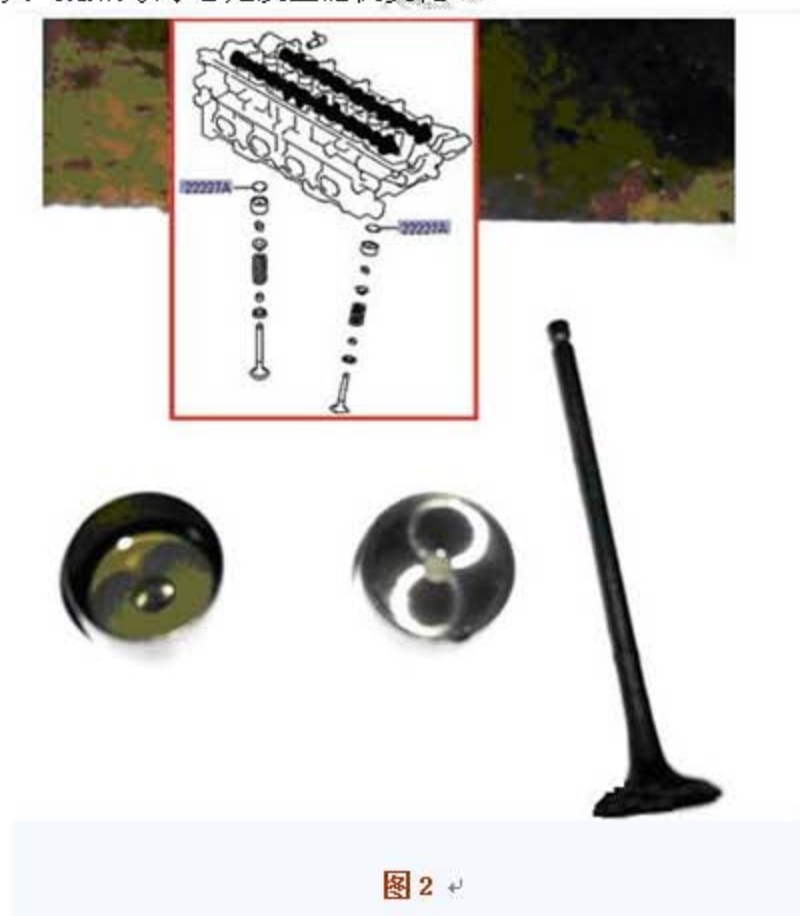
- 6). 至此维修陷入了困境。找到一辆新车，测量了发动机的所有数据并与故障车辆的数据进行对比，希望能发现异常情况。与新车的数据比较后发现，故障车的下游氧传感器的数据存在差异，这说明燃烧不好，CVVT 系统的数据也存在差异。由于更换过凸轮轴总成，气门密封的差异经过研磨后已经消除，难道是配气系统还存在问题?于是将检查重点放在配气系统上。笔者翻阅了配件手册，发现该车的配气系统与其他车型存在很大的区别，该车不是液压挺杆，而是机械挺杆，配有不同厚度的垫片来调节气门间隙(图 2)，垫片的代号是 22227A，该调整垫片有 20 种尺寸，厚度介于 2.00~2.76mm 之间，每种垫片之间的厚度相差 0.04mm。看来在之前的检查中此处被忽视了，在正时齿带跳齿后，修理工检查到气门被顶弯后，按照已经习惯的液压挺杆的维修工艺进行了整体更换，并将调整垫片撬出后随意装在新的挺杆上，再直接装车。看来问题找到了，是气门间隙调整垫片发生了错乱。于是让修理工测量气门间隙，数据差异很大，最小的间隙只有 0.07mm，最大的间隙为 0.34mm，而标准值是进气门 0.22mm，排气门 0.28mm。我们知道，如果气门间隙过大，能在气缸周围听到金属的敲击声和引起配气相位失准。气门间隙过小，会造成气门不能正常落座，气门略微开启一个小缝，导致混合气泄漏，造成怠速不稳。
- 7). 故障排除：逐个测量气门间隙，垫片上有数据标注出其厚度，在间隙最小的气门处放入最薄的垫片，依次进行调整，使进气门、排气门间隙进入标准范围内。起动后，发动机怠速运转平稳，噪声减小，加速有力。

那么为什么每装配一次气缸盖，失火的气缸顺序就会发生一次变化呢?原因是每次调整垫片的安装位置都是随机的，这会导致气门间隙发生变化，造成失火气缸也是随机出现。同时，发动机前期噪声大也是因为气门间隙不正确造成的。该车的维修过程中既有人为粗心大意造成的故障，也有对于新上市车辆结构不了解的原因。对于事故车辆的维修，一定要多方面考虑，认真拆解，特别是大事故车辆的发动机更应该仔细检查，认真测量并分析相关数据。
