冷却液位报警灯常亮

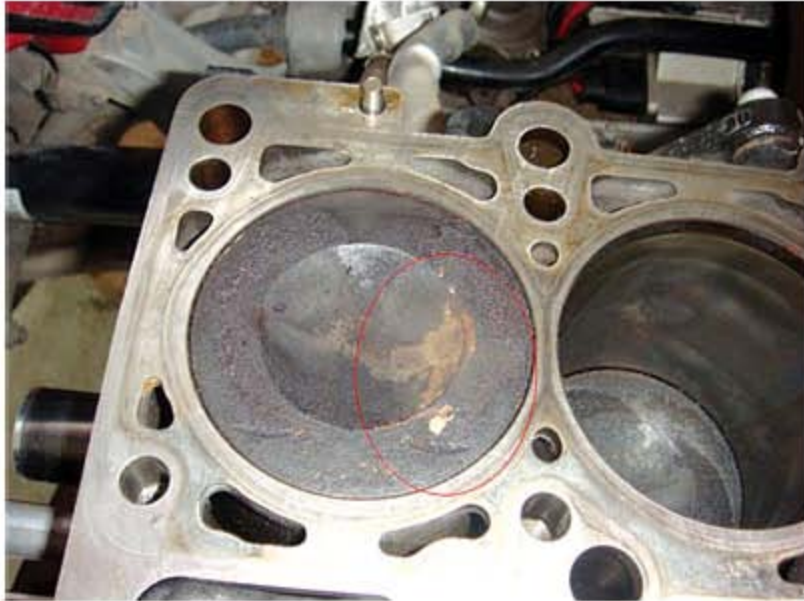
图 1

- 4). 拆下缸盖后，笔者对缸盖、缸体接触平面的平整度及水道都进行了仔细检查，没有发现问题，但在发动机第四缸活塞顶部平面处有发白迹象（图1），再一次证明问题出在第四缸。重点检查第四缸附近的气缸垫，笔者发现缸垫在第四缸附近的内缘缘口处存在一点点的不平整痕迹（图2），慢慢掀开缸垫的第二层（共3层），终于发现靠近缘口处夹有一粒很小的金属颗粒，在缸盖安装后，影响缸垫的平整度。虽然这不会影响缸垫的气密性，但由于此金属颗粒靠近缸体水道口边缘，在高温高压下，导致了冷却液渗入到缸内。由于是微量渗入，且并未混入油道，冷却液进入燃烧室后随即全部蒸发成水蒸气并随燃烧后的废气一同排出，所以检查机油液面根本看不出问题，从排气管的微量水蒸气中也看不出蹊跷。但是，日积月累的渗水最终导致了冷却液亏损，进而导致仪表冷却液位报警灯报警。

- 5). 故障排除：更换缸垫后，故障排除。通过对用户的回访得知，冷却液异常消耗现象再也没出现，仪表冷却液位报警灯也再未出现常亮。
