挡位指示灯闪烁

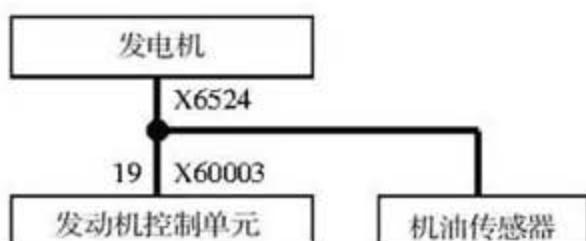
者分析该车出故障时的充电电压肯定超出了这个范围。再次连接故障诊断仪，路试过程中读取数据流，当故障现象出现时，可以看到数据流中的蓄电池电压瞬间达到 17.8 V。看来故障点明确了，发电机的电压瞬间输出确实过高。拔下发电机与发动机控制单元之间的数据线，又仔细地检查了一遍，还是没有发现短路和断路的现象。再检查是否有接触不良的情况，参考发电机与发动机控制单元连接示意图（图 1），

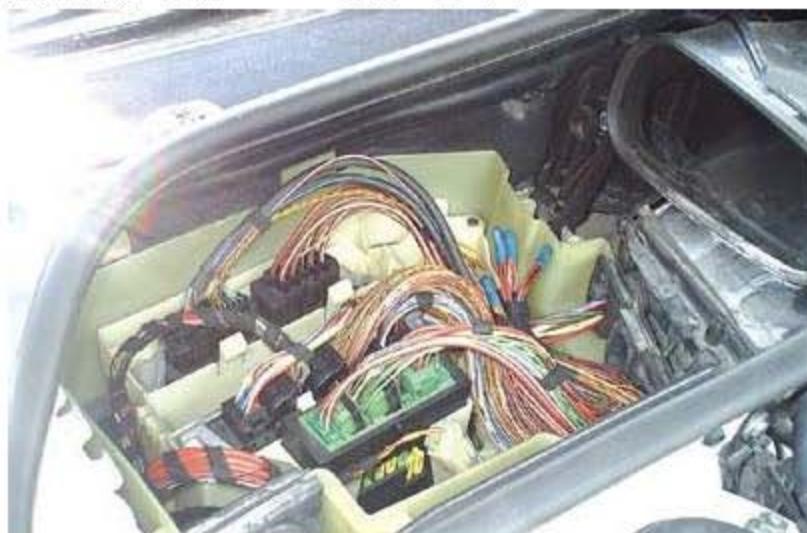
- 4). 拔下发动机控制单元的 X60003 插头（图 2），

- 5). 观察第 19 号脚接触良好，又拔下发电机侧的线束插头（图 3），这时发现了问题，连接数据线的插头有被撑大的现象，这会导致线路接触不良。

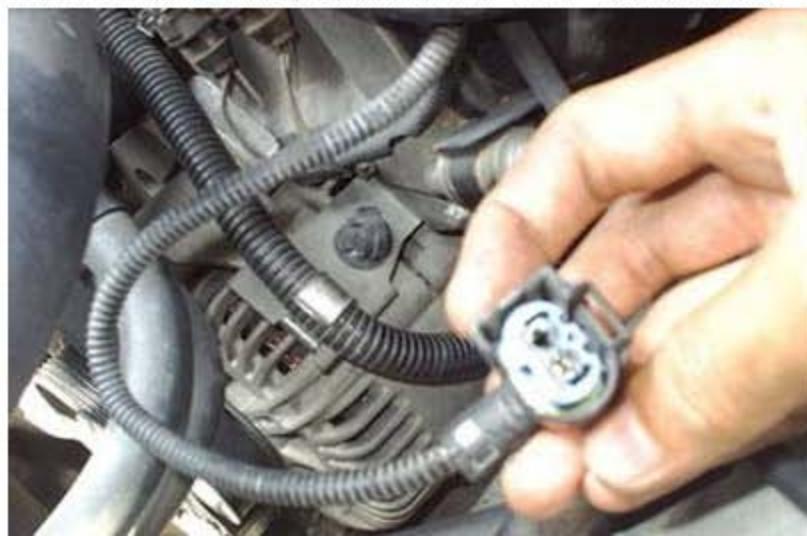
该车的发电机控制已经与传统车型的控制不同了，发电机内部不再是1个电压调节器，而是类似于控制模块。发动机控制单元接收到CAN总线上的发电量需求信号后，经过分析后通过BSD接口把信号传给发电机，从而控制发电机发电。充电指示灯的控制方式也与传统方式不同，仪表通过CAN总线得到发电机的状况后，决定是否控制充电指示灯点亮。当发电机的数据线瞬间接触不良时，发电机中的控制模块就会接收到低的频率信号，就会提高发电机的发电电压，从而导致该车的故障。

- 6). 故障排除：将松旷的线路插头妥善处理后进行路试，故障现象没有再出现，至此故障排除。
