换挡冲击

一辆北京现代伊兰特1.8轿车,搭载FA4A42型自动变速器,行驶里程为67000 km,用户反映该车存在换挡冲击的故障,变速器在1挡升2挡时最为明显。

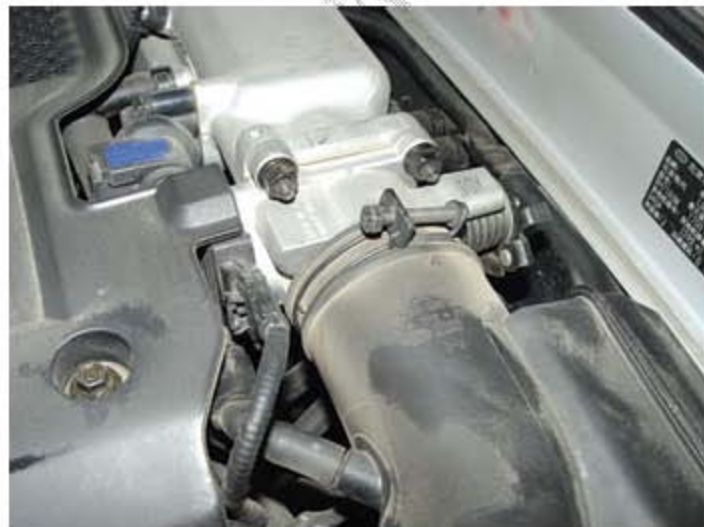
(图1)

- 1). 同用户一起路试,故障确如用户所述,但没有规律性。笔者首先检查了自动变速器油液面,在标准范围内,检查油质也未发现异常。于是连接诊断仪对自动变速器的控制系统进行检测,但没有发现任何故障存储。之后笔者又利用诊断仪对发动机系统进行了检测,结果也没有发现故障记忆。考虑到节气门位置传感器的信号电压直接影响变速器的换挡,笔者查看了相关数据流,经仔细观察发现,发动机在怠速状态时,节气门位置传感器(图1)的输出电压为0.4 V,数据正常。后来笔者对该车进行了失速试验,发动机的失速转速为2000 r/min,在标准范围(1800~2600 r/min)内。后来笔者又对变速器进行了换挡学习的操作,但问题仍然不能解决。至此,笔者判定问题出在变速器内部。

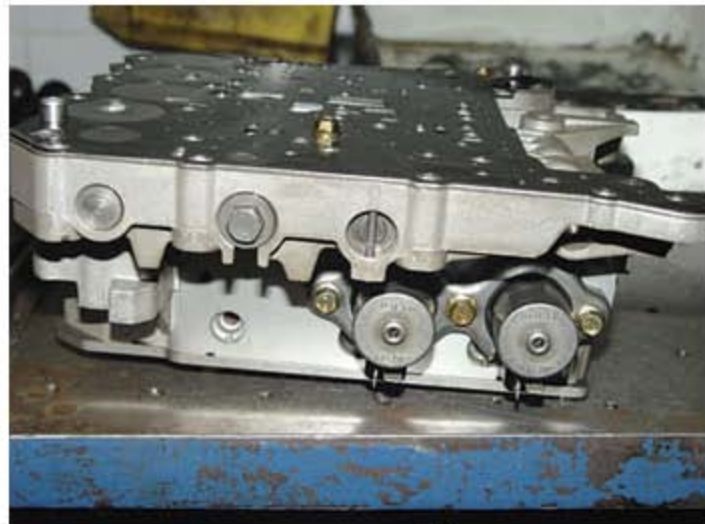
（图2）

- 2). 为了不盲目拆解变速器,笔者先测量了变速器的油压。该款自动变速器各离合器和制动器的标准油压如附表所示。经测量,变速器各离合器和制动器的油压均在上述标准范围内,未见异常,于是笔者决定再次进行路试。就在车辆再次路试时,又出现了异常情况。变速器原本还是1挡升2挡冲击较为严重,而此时变速器每个挡位在换挡的时冲击都很严重,看来故障是越来越严重了。为了使用户降低维修成本并缩短维修时间,笔者决定不拆下变速器,而是就车进行维修。于是笔者先将阀体(图2)拆下,对各控制阀及蓄压器

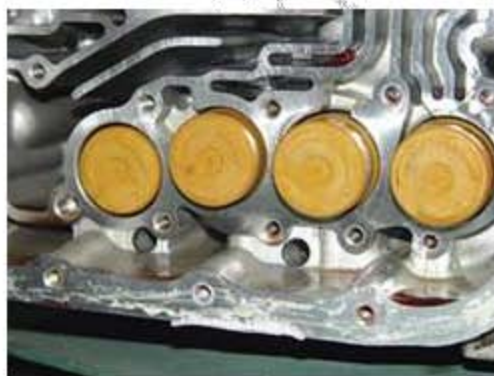
（图3）

的工作情况进行检查。就在检查蓄压器时，笔者发现L R、U D、2 N D及O D 4个蓄压器（图3）的活塞都很紧，根本取不出来，且表面已经变色，要用很大的力才能活动，其中2 N D蓄压器的情况尤为严重。正常情况下，蓄压器的活塞应该是能用手轻松取出的。继续检查阀体上的各控制阀，无卡滞现象，看来问题很可能就出在这4个蓄压器上，因为蓄压器直接影响换挡平顺性。于是我们更换了4个蓄压器，并换了新的阀体修理包。最后，在对变速器进行清洗、换油后装复试车，故障排除。

- 3). 后经询问用户，得知该车曾在外面的小修理厂换过一次变速器油，没过多久便出现了现在的故障。根据用户反映的情况，再结合我们拆下来的蓄压器的情况，可以判定问题就出在自动变速器油上。由于修理厂未使用该车专用的变速器油，使得蓄压器的塑料受热膨胀，已经起不到应有的缓冲作用，从而导致了该车换挡冲击故障的发生。车辆经过1个月的使用，电话回访用户，用户称车况良好，没有再出现故障。这样我们就让用户以极低的成本，排除了该车的故障。我们若贸然拍下变速器，也能修好，但用户要付的钱就是成倍的了！作为一名称职的维修人员，应该用脑子去修车，这样才能在较短的时间内提高技术水平。
