制动推力开关故障

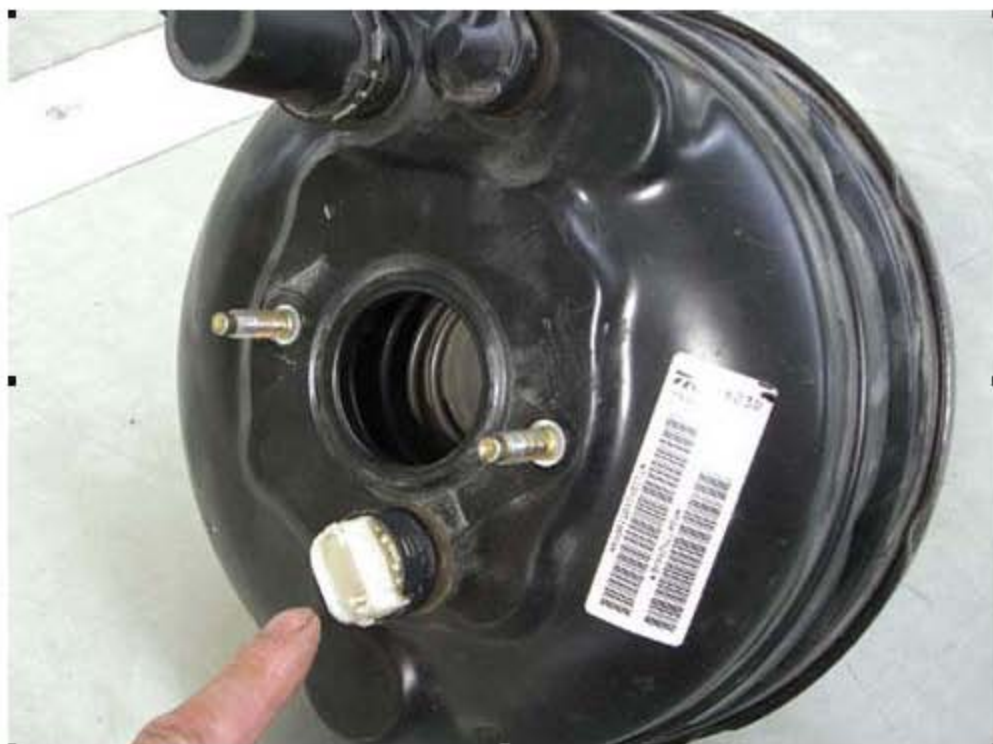
一辆克莱斯勒 300C 轿车，ESP 故障警告灯点亮。

- 1). 连接故障诊断仪进行检测，设备提示“制动推力开关故障”。
- 2). 检查线路未发现问题，于是更换了制动灯开关。之后连接故障诊断仪继续检测，原来的故障码依然存在。这让我们感到有些不解，制动系统就这么个开关呀！查了线路没问题，更换了开关怎么还不行呢？
- 3). 查阅相关资料，得知该车在真空助力器上设有一个推力开关(图 1)。将该开关更换后，故障排除。

这个故障真是让人有些哭笑不得，这里要提醒广大同行，我们在维修中一定要认真仔细，不确定的名词要查维修手册，不能想当然。
