# 热车后怠速上升 (1200~1500r.min)

一辆2007年产奇瑞瑞虎,该车在发动机工作温度达到正常值后,怠速转速会自动上升至1200~1500r/min。

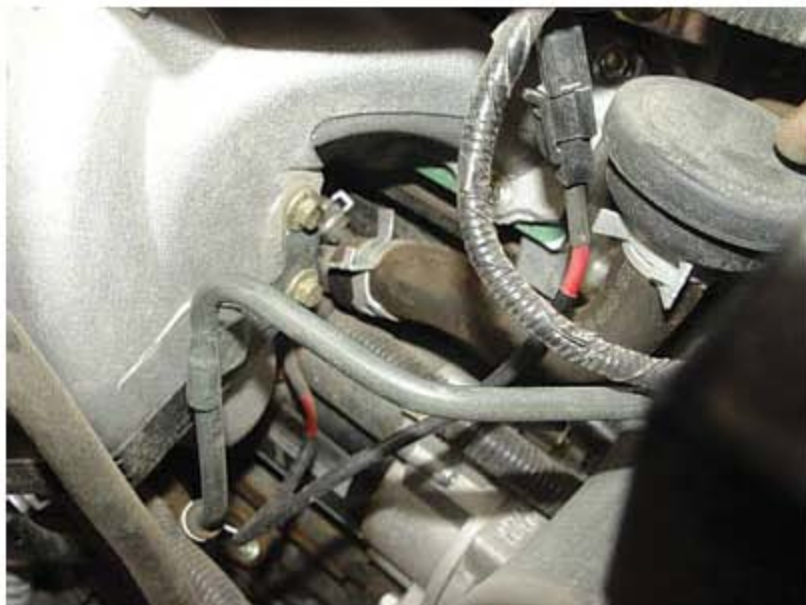
图 1

- 1). 根据该车的故障症状,我们先连接故障诊断仪对发动机控制系统进行检测,但未发现故障码。考虑到去年曾有一辆瑞虎车也出现过发动机怠速转速偏高的故障,最终的故障原因是线束屏蔽不好。为了确定该车的故障是否与那辆车相同,我们先对去年出故障车辆存在问题的线束进行了替换,但试车故障依然存在。
- 2). 根据该车的故障症状,笔者决定先利用故障诊断仪观察数据流,看是否有所发现。经将该车的数据流与其他正常车辆进行对比发现,当故障出现时有几个数据异常:进气量为15.5kg/h(正常为9kg/h),喷油脉宽为2ms(正常为1.7~1.8ms),短期燃油修正系数为1.25(正常为1左右),节气门位置1电压为0.62V(正常为0.66V),节气门位置2电压为4.32V(正常为4.38V)。从上述数据流分析可知,短期燃油修正系数为1.25,说明混合气偏稀。
- 3). 导致混合气过稀的原因很多,如油压调节器泄漏或油泵油压过低,进气歧管密封不严或真空管脱落,喷油器安装不严或下胶圈老化,空气流量计过脏导致计量进气量减少,喷油器过脏导致喷油量减少,活性炭罐管路脱落导致进气量过多,节气门位置传感器信号不良,以及点火系统故障导致点火失败等。根据上述可能的因素进行检查,没有发现故障点。
- 4). 在维修过程我们还发现,该故障是在发动机起动3~5min后才会出现。这个特性说明在该车的发动机控制系统中,当发动机冷却液温度未达到正常值时,发动机控制系统采用的是开环控制策略。发动机在开环状态正常,说明系统的泄漏很轻微,也许是我们有疏漏的地方。经过仔细检查最后发现,该车发动机进气歧管上的曲轴箱通风管(图1)开裂,产生了轻微漏气的现象。
- 5). 在更换进气歧管(图2)后,故障彻底排除。
