自发光仪表黑屏

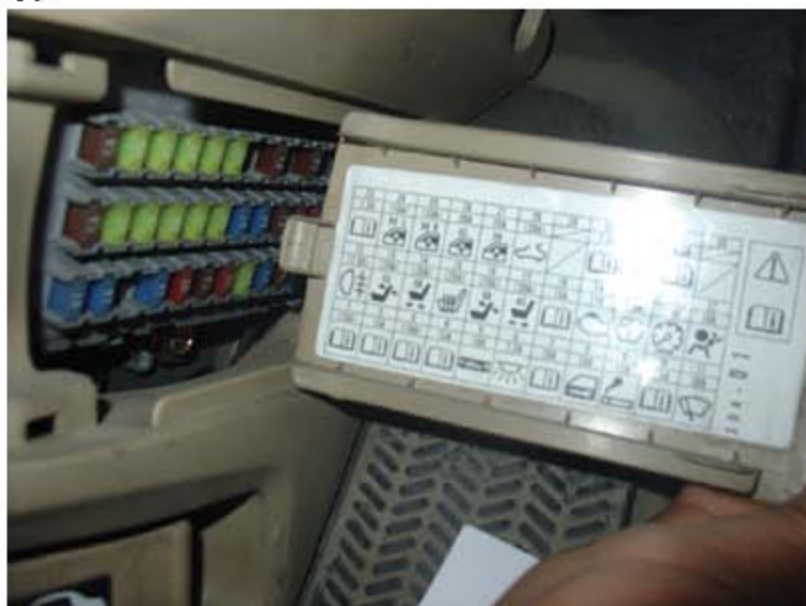
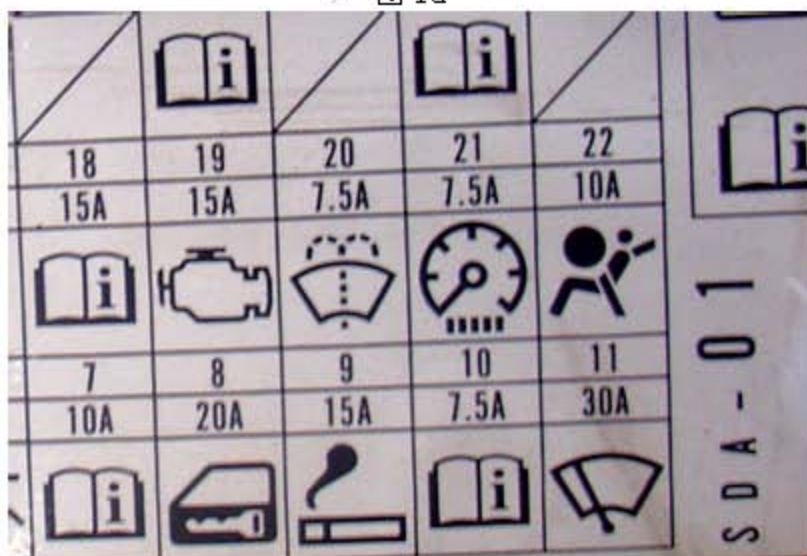
图 1a

- 1). 根据用户的叙述, 这是第一次出现仪表黑屏的故障。维修人员首先查寻仪表熔丝, 发现驾驶员侧多路控制盒中 21 号仪表的 7.5 A 熔丝熔断(图 1), 将其更换后, 仪表指示恢复正常, 换挡杆也能挂到相应的挡位。不过维修人员知道, 正常的情况下该熔丝是不会轻易烧毁的, 只有仪表相关电路中存在短路

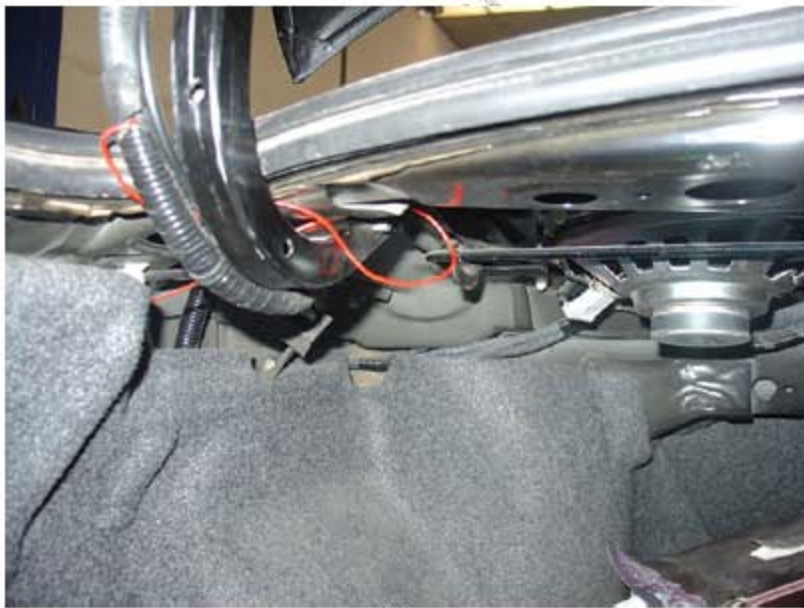
图 2

- 4). 原来加装的倒车雷达供电线路是从倒车灯供电线路中连接的(加装倒车雷达一般都从此取电)，但是由于连接的电线过长，有部分线缠到了行李舱盖的弹起和支撑机构中(图 2)。随着行李舱盖的经常起落，连接线路有的地方已经挤破了线皮，造成车辆倒车灯线路与车身之间的短路。而挂挡过程中，换挡杆经过 R 挡，倒车灯电路供电，由于短路，使得与之相关的仪表线路中的 21 号仪表熔丝烧断。不过，由于倒车雷达取电线路的磨损并不严重，因此该处的短路偶尔才会发生，这也给检修工作带来了很大的困难

- 5). 故障排除：将倒车雷达的取电线在不会受到行李舱盖起落影响的前提下，截去一段后，恢复连接，并将磨损处包好，并将线路妥善处理，确定不会再受到行李舱盖弹起和支撑机构的挤压后，故障排除。后回访车主，该故障再未出现过。
