发动机怠速偏高

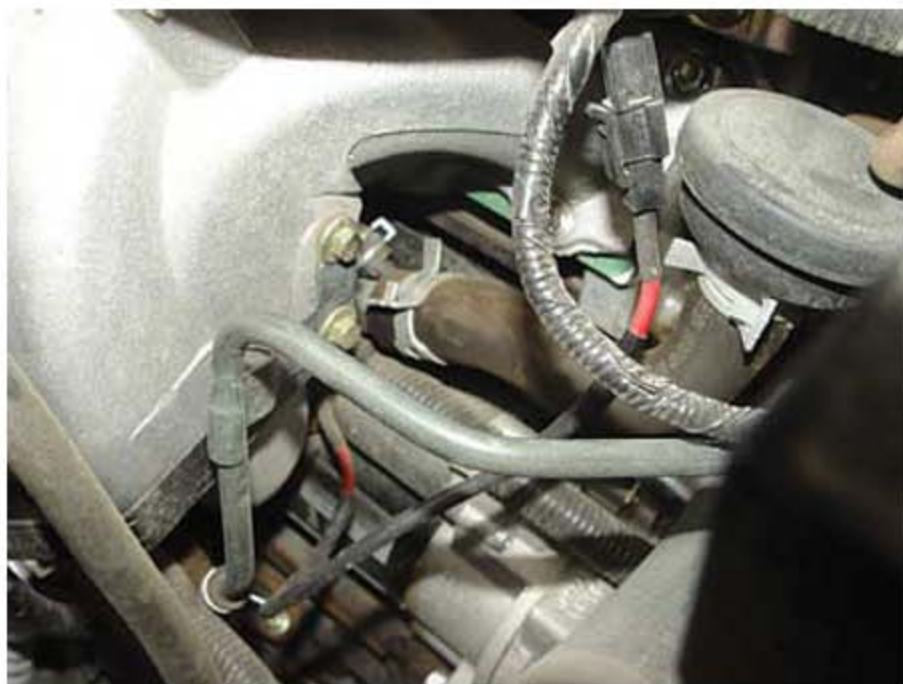
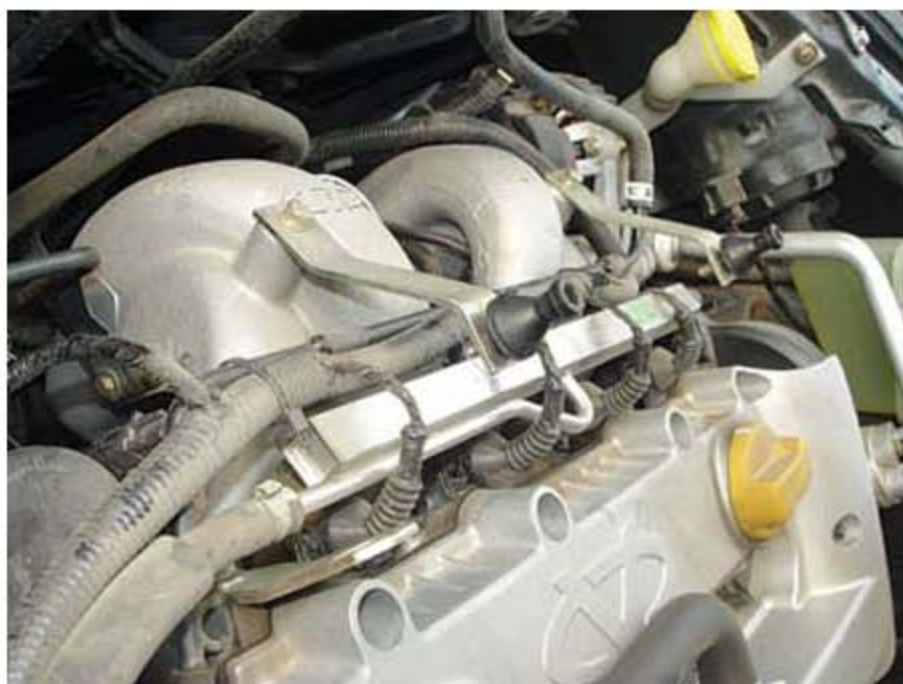
- 1). 根据该车的故障症状, 维修人员连接故障诊断仪对发动机控制系统进行了检测, 但未发现故障码。考虑到之前曾有一辆瑞虎车也出现过发动机怠速转速偏高的故障, 最终的故障原因是线束屏蔽不好。为了确定该车的故障是否与那辆车相同, 维修人员先对曾出故障车辆存在问题的线束进行了替换, 但试车故障依然存在。
- 2). 根据该车的故障症状, 维修人员决定先利用故障诊断仪观察数据流, 看是否有所发现。经将该车的数据流与其他正常车辆进行对比发现, 当故障出现时有几个数据异常: 进气量为 15.5kg/h(正常为 9kg/h), 喷油脉宽为 2ms(正常为 1.7~1.8ms), 短期燃油修正系数为 1.25(正常为 1 左右), 节气门位置 1 电压为 0.62V(正常为 0.66V), 节气门位置 2 电压为 4.32V(正常为 4.38V)。从上述数据流分析可知, 短期燃油修正系数为 1.25, 说明混合气偏稀。
- 3). 导致混合气过稀的原因很多, 如油压调节器泄漏或油泵油压过低, 进气歧管密封不严或真空管脱落, 喷油器安装不严或下胶圈老化, 空气流量计过脏导致计量进气量减少, 喷油器过脏导致喷油量减少, 活性炭罐管路脱落导致进气量过多, 节气门位置传感器信号不良, 以及点火系统故障导致点火失败等。根据上述可能的因素进行检查, 没有发现故障点。
- 4). 在维修过程发现, 该故障是在发动机起动 3~5min 后才会出现。这个特性说明在该车的发动机控制系统中, 当发动机冷却液温度未达到正常值时, 发动机控制系统采用的是开环控制策略。发动机在开环状态正常, 说明系统的泄漏很轻微, 也许是我们有疏漏的地方。经过仔细检查最后发现, 该车发动机进气歧管上的曲轴箱通风管开裂, 产生了轻微漏气的现象。
- 5). 在更换进气歧管后, 故障彻底排除。
