电子节气门 EPC 指示灯点亮

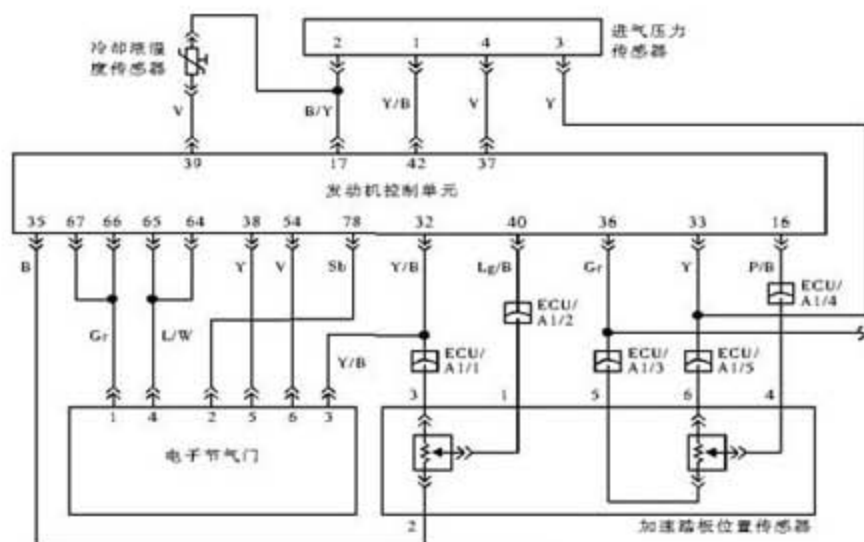
发动机控制系统局部电路

- 1). 连接故障诊断仪对车辆进行检测，设备提示：P2122——加速踏板位置传感器 1 信号过低，P0105——进气压力传感器故障，P0106——进气压力传感器信号不合理”。在将故障码清除后，只要一踩油门，上述故障码便会重现。观察数据流发现，设备显示加速踏板位置传感器 1 的信号电压为 0.08V(正常值为 0.74V)。经查阅电路图(图 3)得知，加速踏板位置传感器 1、进气压力传感器的参考电压都是由发动机控制单元的 33#脚提供的。因此，笔者认为是该线路存在对地短路或虚接现象。
- 2). 首先拆下发动机控制单元、加速踏板位置传感器及进气压力传感器的插接器，检查发动机控制单元 33#脚、加速踏板位置传感器 6#脚及进气压力传感器的 3#脚间的导通性良好。继续检查该线是否对地短路，经检查该线确实存在对地短路现象。从发动机控制单元 33#脚出来的参考电压不但供给进气压力传感器 3#脚，还经过插接器 A1/5 供给电子节气门的 6#端子。断开该插接器发现，电子节气门 6#线仍存在对地短路现象，而发动机控制单元的 33#脚和进气压力传感器的 3#脚不再对地短路，从而判定为电子节气门 6#端子至发动机控制单元 A1/5 之间的线束有对地短路的地方。

- 3). 之后，我们拆下仪表板发现该线在靠近发动机控制单元 A1 插接器的附近位置受到挤压，已经将绝缘皮磨掉致使线路对地短路。在对损坏线路进行修复后，试车故障排除。
