加速不良有冲击感

故障现象:一辆天籁 2.3 L 轿车,搭载 RE4F04B 型 4 速电子控制自动变速器,行驶里程 8.6 万 km。用户反映该车加速不良,同时车辆有冲击感。

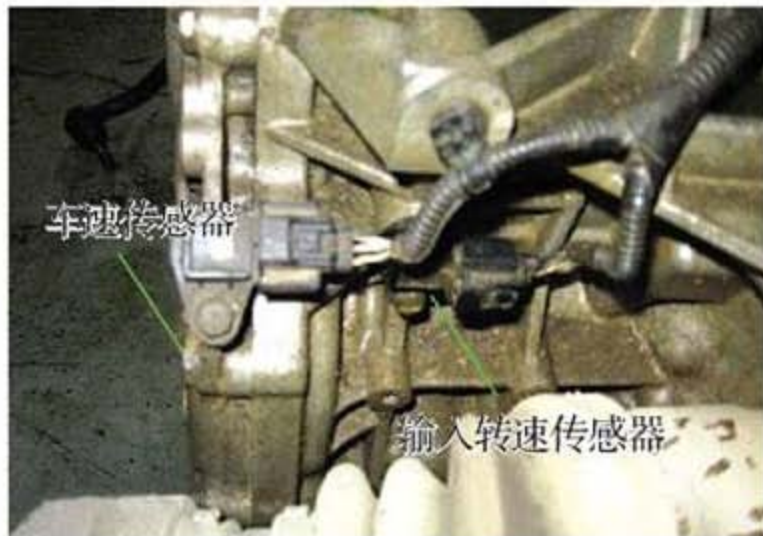
图 1

- 7). 将变速器装复后试车,结果车辆出现不升挡故障,变速器只在 1 挡工作,大油门将车辆加速到 50 kmh 时才偶尔升挡。这种情况通常为无车速信号或控制单元失控导致。经仔细检查,维修人员发现车速传感器与输入转速传感器插头插错,两个传感器插头相同,并且离得很近(图 1),维修人员一时疏忽

将插头插错，导致信号错误而无法实现换挡工作。维修人员将插头交换后试车，发现2挡时依然存在打滑现象，检查发现2挡时油压不足，其他挡位的油压正常。
