开关无法控制玻璃升降

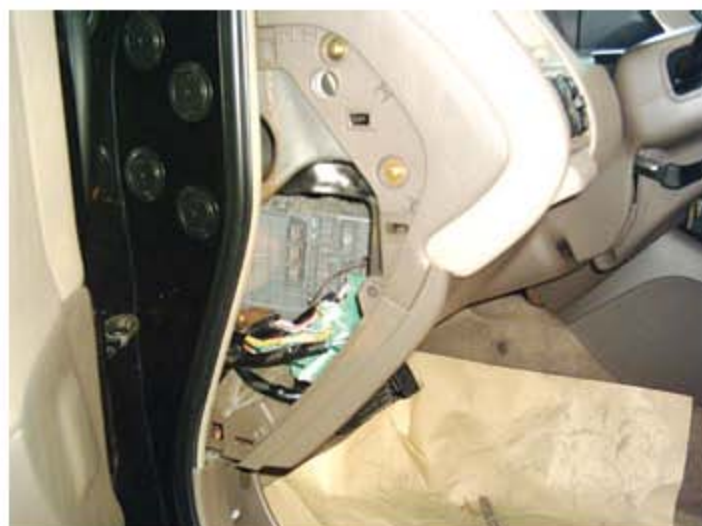
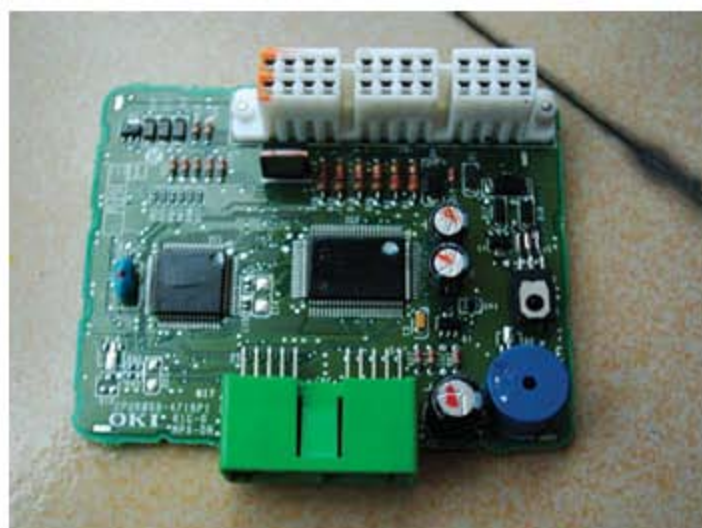
- 1). 拆下车门多路控制装置,打开车门多路控制装置内的集成电路板。笔者对电路板上控制左后门玻璃升降器上驱动电机继电器相关的晶体管进行检测,发现有一只贴片中功率晶体管的B(基极)与C(集电极)击穿,C(集电极)与E(发射极)开路。经过线路接口测量,确认这只贴片就是控制左后门玻

璃升降开关内继电器的晶体管。验证发现，这是一只普通PNP中功率晶体管。按照常规维修方式，需要更换车门多路控制装置电路板，但至少需要花费上千元钱，经与车主协商，笔者决定采用维修的方式来解决该车问题。

- 2). 笔者决定用一只B649A中功率晶体管替换，在确认好管脚排列后，将其焊在电路板上，再将车门多路控制装置装回总成。操纵主控开关上的左后门玻璃升降开关，玻璃升降自如，故障完全排除。
