加速不良有冲击感

故障现象:一辆天籁 2.3L 轿车,搭载 RE4F04B 型 4 速电子控制自动变速器,行驶里程 8.6 万 km。用户反映该车加速不良,同时车辆有冲击感。

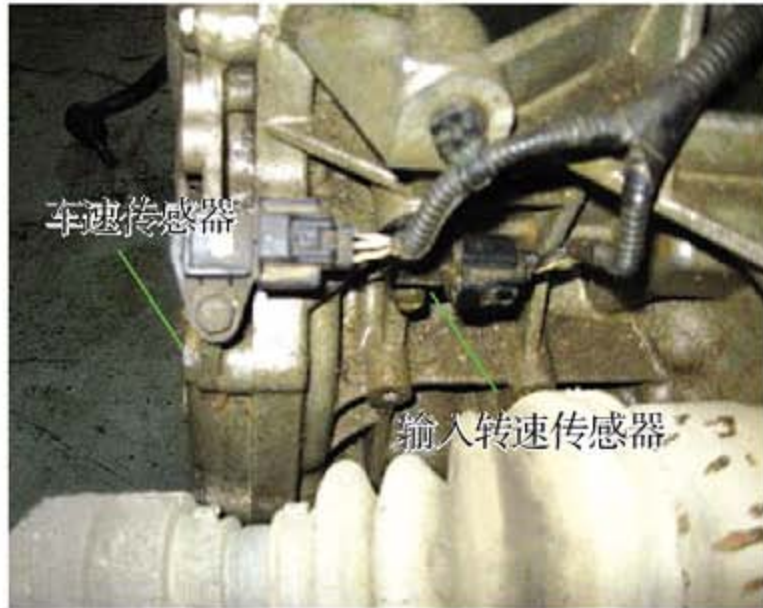
图 1

- 7). 将变速器装复后试车, 结果车辆出现不升挡故障, 变速器只在 1 挡工作, 大油门将车辆加速到 50 km/h 时才偶尔升挡。这种情况通常为无车速信号或控制单元失控导致。经仔细检查, 维修人员发现车速传感器与输入转速传感器插头插错, 两个传感器插头相同, 并且离得很近 (图 1), 维修人员一时疏忽将插头插错, 导致信号错误而无法实现换挡工作。维修人员将插头交换后试车, 发现 2 挡时依然存在打滑现象, 检查发现 2 挡时油压不足, 其他挡位的油压正常。

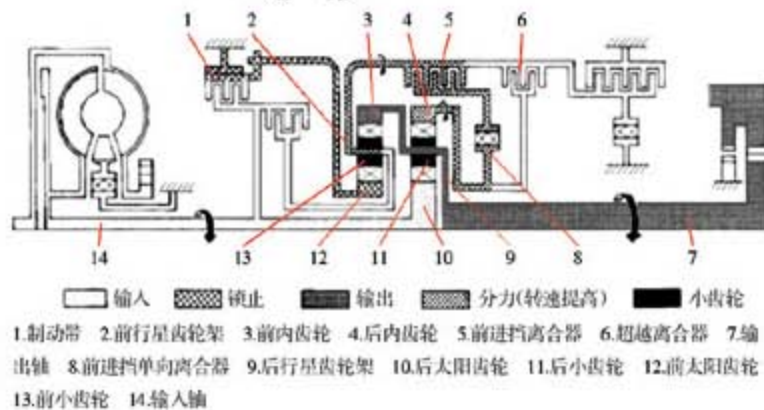
图 2

- 8). 维修人员分析 2 挡的传动路线 (图 2), 该车变速器为四挡辛普森式行星齿轮结构, 如图 2 所示, 2 挡时前进挡离合器接合, 前进挡单向离合器工作, 制动带工作, 输入轴与后太阳齿轮连接, 将动力经后小齿轮 (行星齿轮) 传到后内齿轮 (内齿圈), 再经前进挡单向离合器和前进挡离合器与前行星齿轮架相连, 此时前太阳齿轮被制动带锁定, 前内齿轮与后行星架与输出轴相连将动力输出。

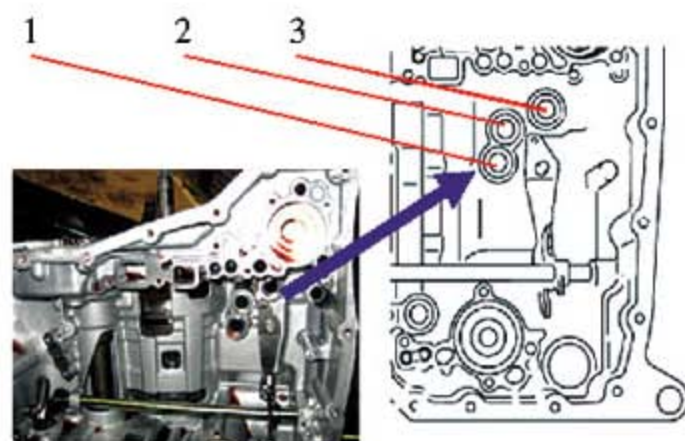
图 3

- 9). 根据以上 2 挡的传动路线, 维修人员分析应该是制动带未正常工作导致 2 挡出现打滑。于是维修人员拆下变速器, 对制动带相关部件进行检查, 使用压缩空气给伺服缸 2 挡油压腔 (图 3) 加压时, 伺服器无明显工作迹象, 说明有泄压现象, 经仔细排查发现伺服器 2 挡的密封胶圈损坏 (图 4), 可能是在更换自动变速器大修包 (包含各种密封胶圈及垫片) 中零件时不小心将其损坏。
