中控门锁故障

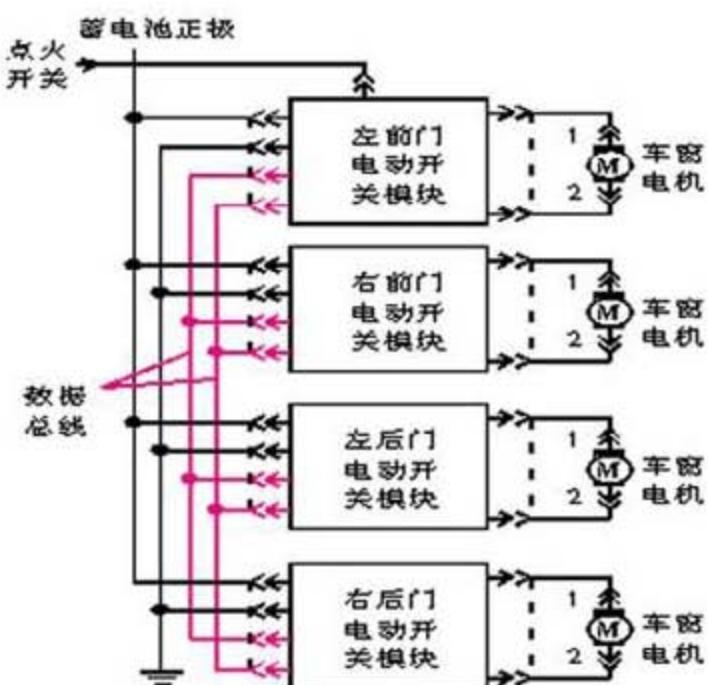
图2 总线型电动玻璃升降器控制电路图

- 2). 在检查该车时，笔者发现该车的电动玻璃升降器控制系统电路（图 2）与传统的玻璃控制方式接线不同，各车门上的玻璃升降开关只有一条地线，而且没有回到主开关而是直接接地，各车门的玻璃升降开关之间还多了 2 条较细的线分别与其他车门的升降开关相连。从电路图上可以看到，各个车门玻璃升降开关用虚线的方框图表示，并没有标出内部结构。笔者实车检查后发现，该车的玻璃升降开关与传统类型的玻璃升降开关不同，而是一个集成控制模块。查找资料后得知，2005 年款北京吉普装备的是温州德科生产的电动玻璃升降器控制系统（零件号码后缀为*AB，银色面板）。该系统包括 4 个控制模块，分别控制各个车门的玻璃升降和电动门锁。左前车门上主开关的控制信号通过 2 条数据总线发送，再由其他 3 个车门开关模块识别接收。系统总线网关

是右前门玻璃升降开关模块，2条总线（紫/白、棕/白）上的电压是10.8 V左右，而且2个后门的开关模块因为信号识别不同不能互换。至此，笔者终于了解其系统结构原理。

- 3). 因为右前门开关模块起到网关的作用，所以首先应该检查其工作是否正常。检查后发现，由于右前门开关模块的插头接触不良导致总线上没有信号，主开关的控制信息也就无法传送，也就不能控制其他3个车门。而各个车门开关模块可以独立控制本门的玻璃升降，所以仍然能正常工作。将插头妥善处理后，试车故障排除。该车的玻璃升降控制采用了简单的总线控制方式，这大大减少了系统中导线的使用，又为扩展实现多种功能提供了可能。而且，这种简单总线也没有CAN总线和LAN总线那么高的要求，在中低档车上应用不失为很好的方法。
- 4). 通过该案例的分析，我们可以充分了解传统开关控制型和总线控制型电动玻璃升降系统的基本原理，维修人员在实际维修中应该灵活理解，以达到举一反三的目的。
