# 智能钥匙无法注册

故障现象: 一辆 2006 年款东风日产天籁 2.5 L 轿车, 该车使用了日产 NATS 防盗系统, 带有无钥匙启动功能。该车在一家新建的服务店维修, 维修人员向笔者求援说该车的智能钥匙无法注册。

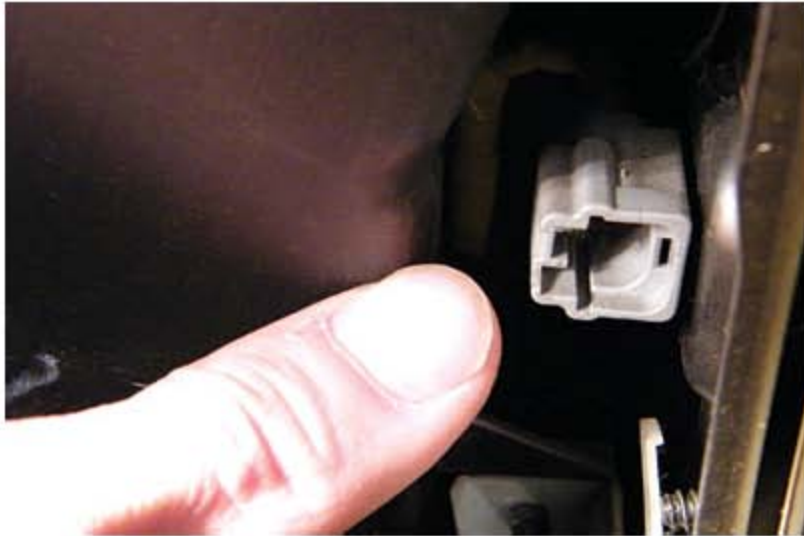
图 2

- 3). 笔者分析，与注册有关的天线主要包括仪表板内部的天线 2 和中央控制台的天线 1，主要功能是智能钥匙使用及注册信号接收反馈。由于 2 个天线在仪表板和中央控制台内，拆卸起来比较麻烦，为了确定自己的判断，笔者利用故障诊断仪对智能钥匙单元内的天线进行主动测试，将智能钥匙放在车内，关闭点火开关执行天线主动测试，发现只有天线 1 关闭后没有反应，只要一断开其他天线则应急灯便会闪烁，这样就可以基本确定故障部位了，于是决定对天线 1 进行检查。拆下中央控制台后面的饰板，找到室内天线 1，发现天线上的线束插座上没有插头（图 2）。

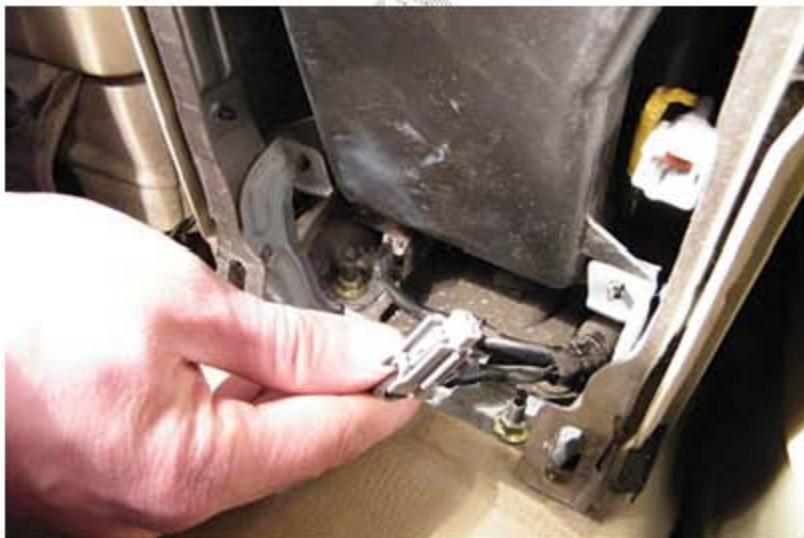
图 3

- 4). 故障排除：查找天线的线束插头（图 3），发现被压在地板胶下面。将地板胶拆开，找到插头连接到天线上，重新注册智能钥匙，系统显示注册成功。
