轿车换挡杆锁止

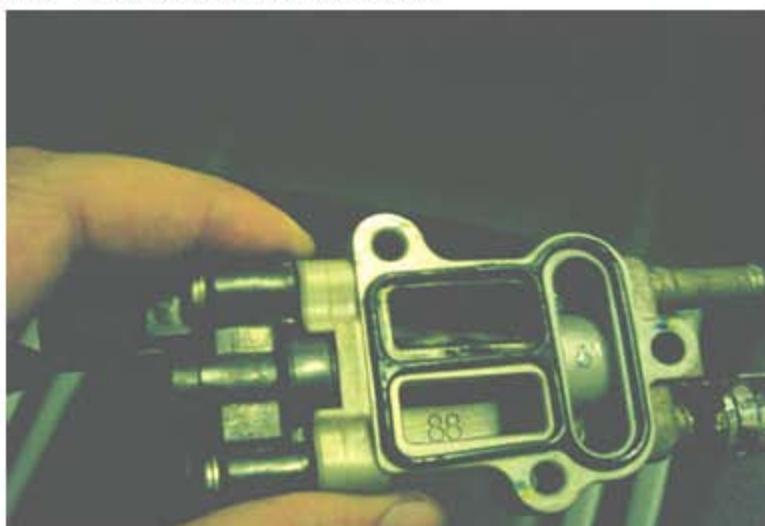
- 3). 笔者再次对该车进行路试，发现当空调压缩机工作后，发动机怠速工况变得相当糟糕，发动机抖动厉害，怠速转速下降到400r/min，严重时发动机有要熄火的状态。从这一现象来看，在空调压缩机工作时，发动机怠速功率补偿不够，导致发动机输出功率小，引起发动机的怠速抖动。提供怠速功率补偿的主要部件之一是怠速控制阀（IAC）以及相关的控制线路，首先对它的机械阀体进行清洗。拆下阀体后，发现滑阀里充满了积炭（附图）。

维修到这里，大家会问，一个 IAC 阀对换挡杆锁止有什么关系呢？或许不能理解与接受，笔者下面来简单地分析一下它们的因果关系，就不难理解了。由于 IAC 阀体内滑阀充满了积炭，造成滑阀运行时卡滞。因为它的卡滞位置是随机的，当它卡滞在开度大时，怠速空气补偿的空气进入就多，这时的 IAC 阀指令并不是当前的滑阀开度所需的指令，过多的怠速空气补偿，导致发动机转速由怠速的 750 r/min 升至 1200 r/min。此时的喷油时间也不是当前要求的喷油时间，这时的节气门位置处在关闭的位置，发动机水温也处于正常温度，这些正确的传感器参数与由于滑阀卡滞所产生的不正确的传感器参数，再与 ECM/PCM 内存 (ROM) 固化参考数据进行比较，ECM/PCM 通过计算得出一个结论，即此时发动机不在怠速工况下运转，但实际情况确实在怠速工况模式下，只是发动机转速在怠速工况下异常升高了。ECM/PCM 将比较的参数所得出的结论（错误参数数据）进行学习。学习的结果导致 TP 相对值为 9%。也就是说，ECM/PCM 认为此时的节气门位置是在正确的关闭位置开度（10%）的基础上再默认打开 9% 开度的位置，但又不符合怠速工况下的 10% 的开度，因此记忆相对 9% 的开度值，从而启动发动机及自动变速器保护模式，将换挡杆锁止。我们现在再来分析一下，既然滑阀卡滞是随机的，那它的另一种状态就是当它卡滞在开度小的位置时，也就是空气补偿不够，IAC 阀指令信号是对的，但滑阀并没有开到指定的位置，空气补偿少。与此同时，喷油器的喷油时间也做出相应的调整，但是调整的喷油时间与卡滞的滑阀所提供的空气不成比例，导致在怠速工况下的可燃混合气比例失调，使气缸燃烧不完全，在怠速工况下发动机输出功率不足，引起怠速工况开空调时发动机发抖的连环故障。从上面分析的来看，这是一个从 IAC 阀卡滞故障入手进行仔细诊断的过程，最终排除了换挡杆锁止的故障。

清洗装复后起动发动机，开空调时怠速功率补偿良好，怠速运转平稳。怠速发抖故障排除，通过这一点说明 IAC 阀的控制线路没有故障。随后路试 100 多 km，没有发现换挡杆锁止现象。
