# 仪表故障警告灯点亮

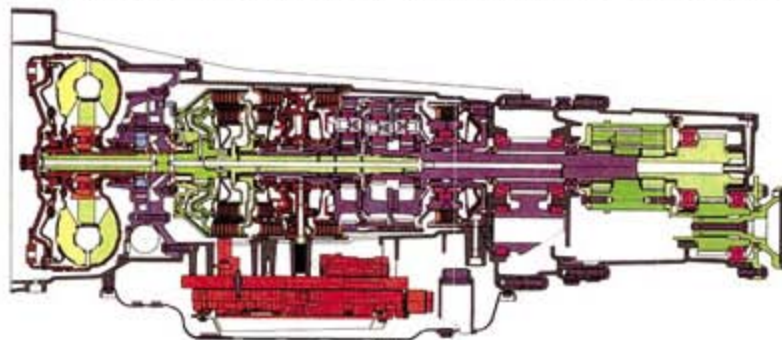
图 1

- 3). 在对该车自动变速器进行分解后, 笔者仔细检查了变速器的行星齿轮机构(图1), 发现前进挡离合器摩擦片有轻微烧损迹象(可能是在故障模式下运行的结果), 同时有一个平面止推轴承已严重磨损(图2)。为此笔者让维修人员更换了前进挡离合器摩擦片和严重磨损的轴承(轴承零件号是1058 202 016)。考虑到磨损的轴承可能与输出轴转速传感器有关, 为保险起见, 将传感器一起更换。之后试车故障消失, 为防止故障重现, 笔者又进行了长时间和高速试车, 在确认没有出现任何问题后, 将车交付。

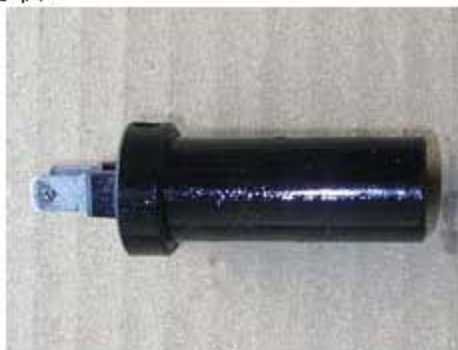
图 3

- 5). 由于笔者手中路虎车的维修资料较少, 故决定查阅宝马相关资料 (该车与某款宝马 X5 用的发动机、变速器是一样的), 主要想确定自动变速器控制单元在哪些信号不明确时会启动故障模式 (锁挡)。虽说不同厂家的自动变速器启动故障模式的条件不一样, 但大多数电子控制自动变速器一旦出现故障含义为“输出轴转速传感器故障”时, 都会执行故障模式。这样笔者还是把检查目标重点放在了输出轴转速传感器上。在之前的检查过程中, 可以基本排除输出轴转速传感器 (图 3) 本身及线路存在问题的可能性, 因此大家开始怀疑自动变速器控制单元 (图 4) 存在问题。但根据笔者的维修经验, 控制单元本身如果存在问题, 几乎不存在这种偶发性的故障。因为一般情况下如果控制单元有问题, 通常比较容易显现出来。经过仔细分析, 笔者认为不能贸然更换控制单元。这时有人提议还有可能是液压系统的问题 (压力不足导致的打滑) 引起输出速度信号错误, 从而导致故障出现。其实这种分析也不无道理, 但在该款自动变速器的控制系统中, 如果因液压系统压力不足导致离合器打滑, 控制系统首先会记录故障含义为传动比错误的故障码。

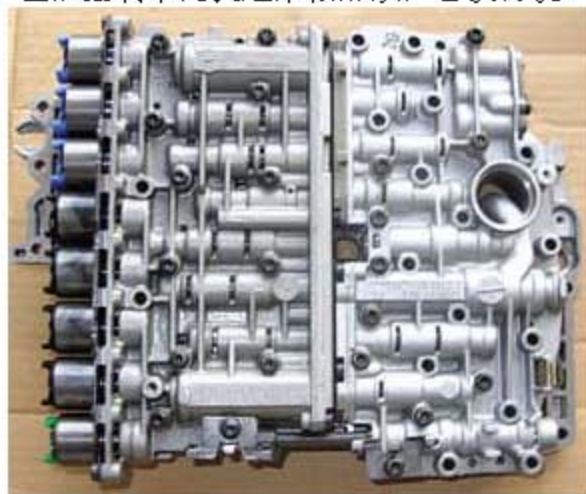
图 5

- 7). 更换液压控制阀体（图 5）后，经过长时间试车，故障没有重现，于是再次将车交给用户。但用户接车没多久，又打电话称同样的故障再次出现。为什么车辆一到用户手里就会出问题呢？笔者认为该车的故障还是存在一定的规律性（后来笔者也找到了故障出现的规律，在这里不再描述）。车辆进厂后，再次利用故障诊断仪对自动变速器控制系统进行检测发现，除故障含义为“输出轴转速传感器”的故障码外，还多了一个故障含义为油温传感器故障的故障码，这让笔者感到非常奇怪。笔者利用故障诊断仪反复观察自动变速器控制系统的动态数据，并未发现任何异常，看来可以肯定故障不是出在液压控制阀体上。难道真是自动变速器控制单元的问题？

- 6). 在这种情况下, 笔者不得不进行尝试 (为规避维修风险, 在现有的条件下, 可以替换一些旧件来查找原因)。就这样, 笔者决定更换液压控制阀体 (旧阀体容易找到, 但旧控制单元找起来很麻烦) 替换再说。
