不能正常换挡

故障现象: 一辆 2001 年产大众斯柯达欧雅(Octavia)2.0 L 轿车, 搭载大众 01M 型电子控制自动变速器, 该车变速器有时不能正常换挡。当出现不能换挡的故障时(变速器应该进入安全应急模式), 使用故障诊断仪可以调出多个故障码, 清除故障码后车辆又可以正常行驶, 但不久后故障又会出现。

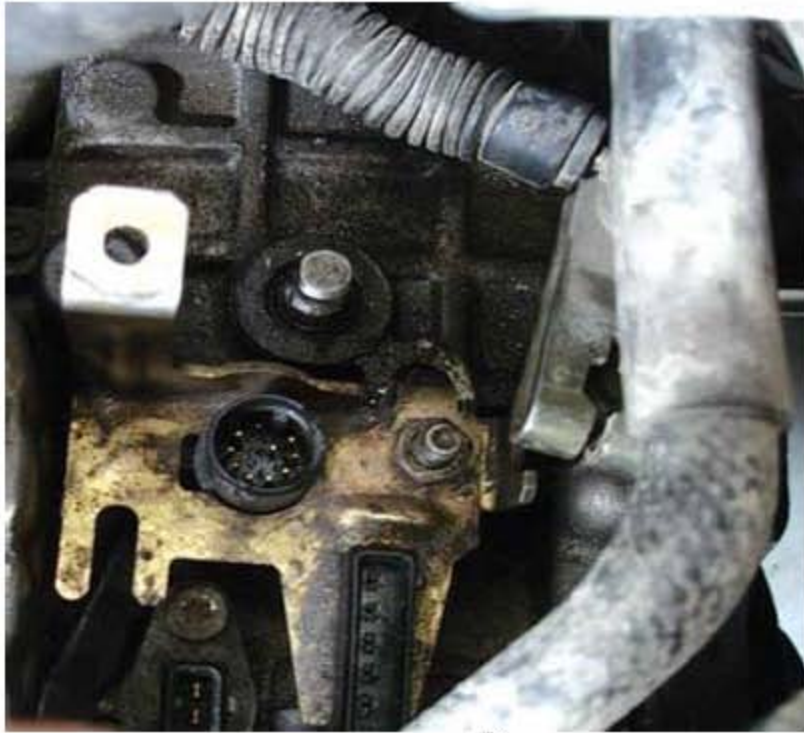
电磁阀线束插座

- 4). 进行路试，原来的故障又再次出现，只是读取故障码时少了车速传感器的故障码，但是又多了一个电磁阀的故障码，其他没有任何变化，看来问题不止如此，只好从电磁阀着手了。电磁阀的排线是新换的，应该不会有问题，询问得知电磁阀已反复测量过了，并说肯定没问题。关掉点火开关，拆下蓄电池极桩线，拔下变速器控制单元的线束插头，测量变速器控制单元侧到电磁阀之间的线束，结果导通情况良好，电阻都没有超过 $1\ \Omega$ ，而且测量各电磁阀的阻值相差不大。难道是变速器控制单元出了问题？变速器控制单元具有监测和控制电磁阀的功能，那它一定会有电压输出。装回蓄电池极桩线束，打开点火开关，测量变速器控制单元与电磁阀控制线束中的一个脚的的对地电压为 $3.6\ \text{V}$ ，正准备测量另外一根线时，线束随之动了一下，电压马上变成了 $0.02\ \text{V}$ ，这肯定不对，再动一下线束，测量数值立刻又变成了 $1.53\ \text{V}$ 。难道是连接电磁阀的线束出了问题？关闭点火开关，从变速器上的电磁阀线束插座(附图)上拔下线束，剖开线束一看，貌似完好无损的线束内部实际上已熔成一团，包在铜线外面的绝缘橡胶都熔在了一起。这种情况很少见，像奔驰车采用的环保线老化之后，上面的绝缘橡胶会剥落，而该车破损的线束却整个粘在了一起。后来得知此车曾经因为水温高而维修过，不知道是否因此而造成线束破损。
- 5). 故障排除：更换变速器电磁阀线束，清除故障码试车，变速器锁挡故障不再出现。
