喷水电机一直运转

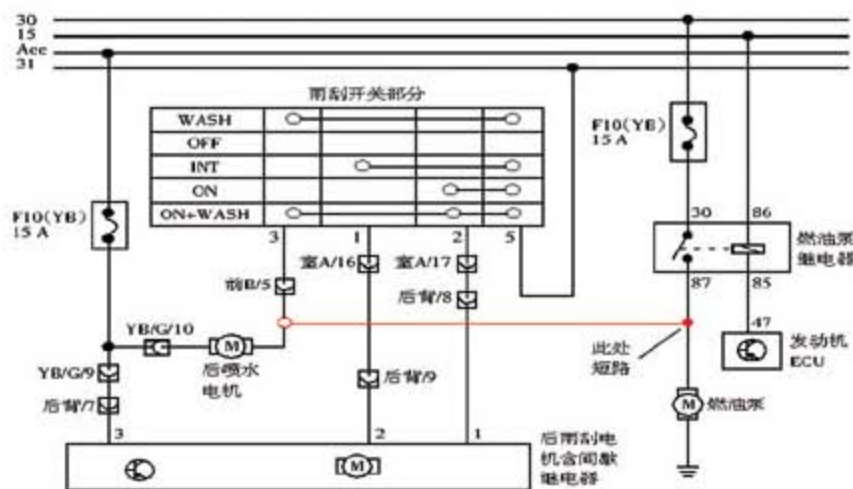
图 3

- 2). 经查阅该车电路图(图 3)发现，该车后喷水电机和后雨刮电机均由仪表熔丝盒中的 F10 熔丝提供电源，只要打开点火开关，后雨刮和后喷水电机就会有 12V 电源，后喷水电机由雨刮开关 3 号脚控制搭铁，在将雨刮开关的 3 号脚(后喷水电机控制线)和雨刮开关的 5 号脚(雨刮开关主搭铁线)连通后，后喷水电机便可以工作。在了解后雨刮器的工作原理后，笔者分析导致该车故障发生的原因包括：雨刮开关内部短路，导致 3 号端子与 5 号端子长期导通；雨刮开关 3 号线至后喷水电机控制线有对地短路的地方。
- 3). 由于此前维修人员已经试换过雨刮开关，所以排除了雨刮开关内部短路的可能性。检查雨刮开关控制线发现存在对地短路的地方，但只要断开燃油泵插

接器，对地短路的情况便会消失。笔者初步判定是燃油泵搭铁线和后喷水电机线路有短路的地方，或后雨刮电机和燃油泵存在搭铁不良的现象，导致电路从其他途径形成回路。之后笔者决定从后喷水电机插接器处查起。经查阅电路图(图3)得知，电源线经“后背/7”右前A柱插接器到喷水电机，检查该电路导通，同时发现“前C/12”绿黑线和后喷水电机搭铁导通。顺着该线路走向检查发现，该线直接接至燃油泵插接器2号脚。断开燃油泵插接器后喷水电机就停止工作，而发动机可以正常起动机，可以初步判定燃油泵未出现异常。重新检查电路图，并没有发现这2个系统有什么关联之处。
