# 制动时有异响

故障现象: 一辆 2007 年产皇冠 3.0 轿车, 行驶里程 6 万 km, 用户反映制动时有异响。

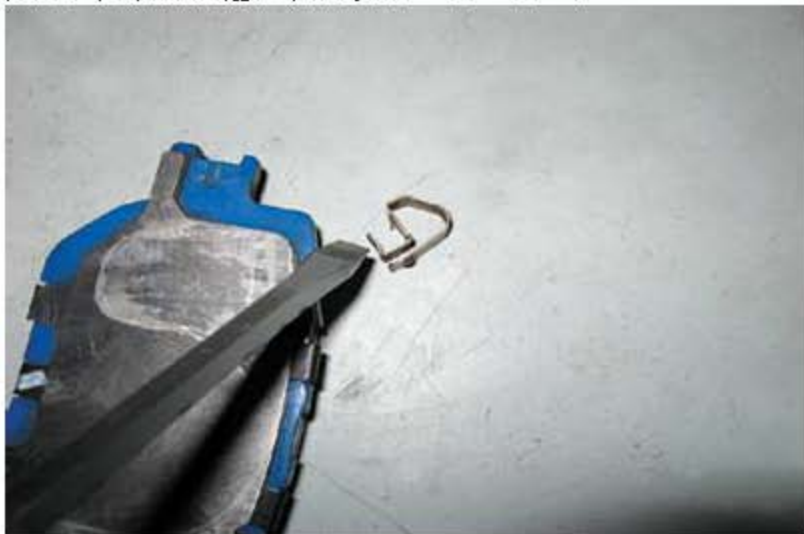
图 1

- 4). 那么为什么制动摩擦片会与制动钳卡槽上下间隙过大呢?这里有 2 个原因:一是当更换新的制动摩擦片时, 由于新的摩擦片配件不带有报警片(图 1), 因此必须从原车制动摩擦片上取下报警片, 如果拆卸报警片时操作不规范则会造成报警片变形, 将报警片装到新摩擦片上时就起不到应有的张紧力, 使得制动摩擦片在制动钳卡槽内上下活动间隙过大, 造成制动异响。二是因为皇冠和锐志轿车的制动摩擦片, 其上的报警片的安装位置是在摩擦片的上侧或下侧, 而多数其他车型的报警片都是安装在左右两侧。该车的安装位置不是上下都可安装, 只能安装到制动摩擦片的下侧。由于摩擦片在制动钳内上下定位间隙是靠报警片的弹力决定的, 如果将报警片安装在制动摩擦片上部, 制动时制动摩擦片会压缩报警片直到与制动钳发生碰撞, 因此偶尔也会造成制动异响。
