车速信号不可靠(P0625)

一辆 2003 款装配铃木羚羊 1.3L 发动机、手动变速器的羚羊车，行驶里程为 72000km。该车发动机故障灯常亮。

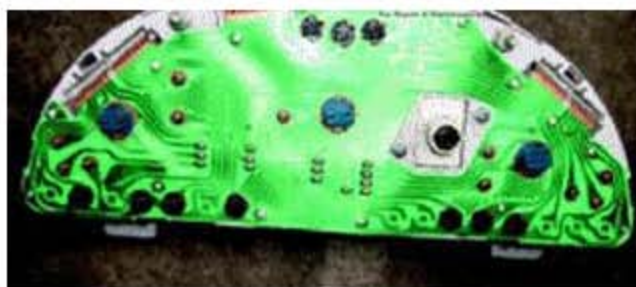
图1 组合仪表的背面

- 2). 将车开回维修工位后，作进一步的检查。经检查，发现该车是用软轴带动车速里程表工作的。此处并没有车速传感器。笔者将组合仪表盘内的车速里程表拆下做进一步的分析。拆下组合仪表盘后发现，组合仪表的背面(如图 1 所示)共有 3 组连接器与组合仪表相连，分别为 13P、10P、16P 连接器(从左向右数起)；车速里程表背面的固定螺丝共有 4 颗，其中有两颗是用于固定车速里程表的，另外两颗固定螺丝下方都有线路铜皮并各有一个接点。经仔细观察，这两个接点分别通向组合仪表背面左侧第一组连接器(13P)的 4 号与 10 号端子。为了更深入地了解车速里程表内部结构，于是将车速里程表从组合仪表内卸下，发现里程表的背面游盘及转动部分确实有一电路板，电路板上两个螺丝孔。经查阅相关资料，这两个螺丝孔分别就是车速里程表传感器的信号线与搭铁线。车速信号线与 13P 连接器的 10 号端子相连，经相关线路与发动机 ECM(E02 号连接器的 2 号端子)相连。而 4 号端子则与车身搭铁相连。
- 3). 经过上述的相关检查以及路试，查明组合仪表内的车速传感器工作不良，因车速传感器与车速里程表是一体的，于是更换一新的组合仪表后路试，发动机故障灯不再点亮。故障彻底排除。
