座椅自动加热一直工作

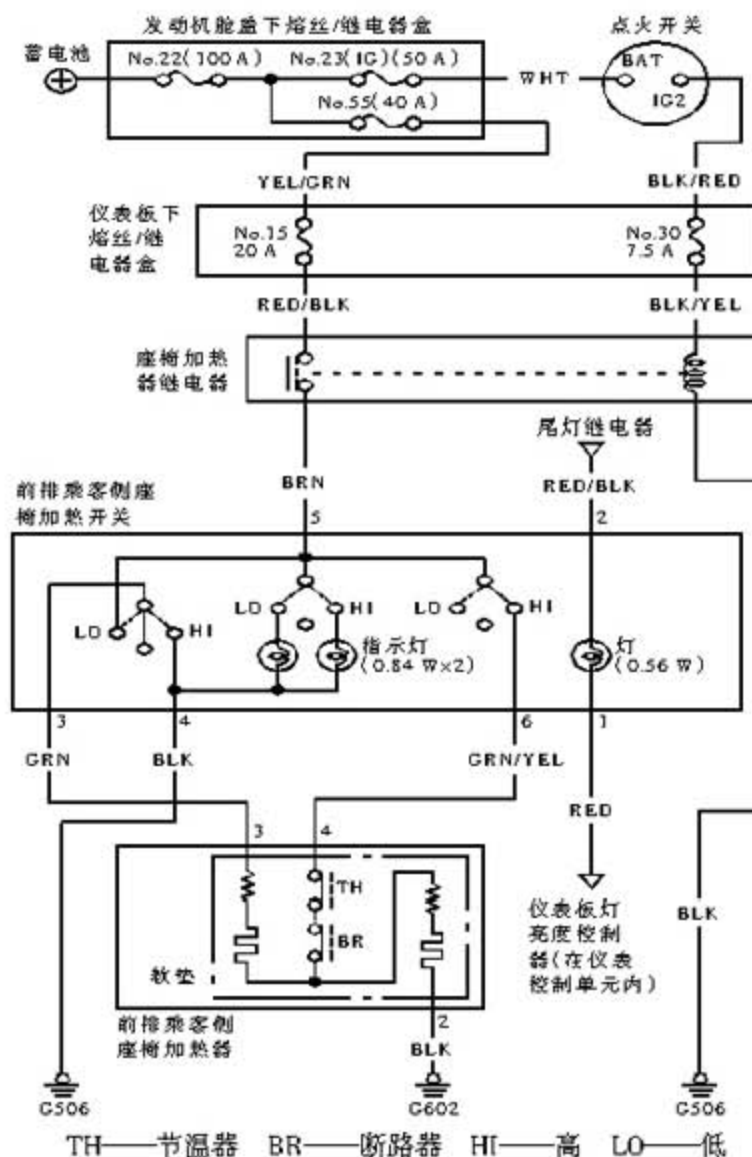
- 1). 根据座椅加热器电路图(图 1), 笔者首先从仪表板下熔丝/继电器盒上拆下了 NO.15(20 A)和 NO.30(7.5 A)2 个控制座椅加热器继电器的熔丝, 然后又分别断开了前排乘客侧座椅加热器开关和座椅加热器的 4 针插接器。之后测量座

椅加热器开关 6 针插头的 5 号棕色线接地电压为 0，正常。再测量座椅加热器插头一侧（我们当时测量的是前排乘客侧座椅总线束），4 针插头的 3 号绿线与 2 号黑线无电压，却发现 4 针插头的 4 号绿黄线与 2 号黑线电压为 12 V，且长期有电。看来，就是此原因造成了前排乘客侧座椅加热器长期加热。

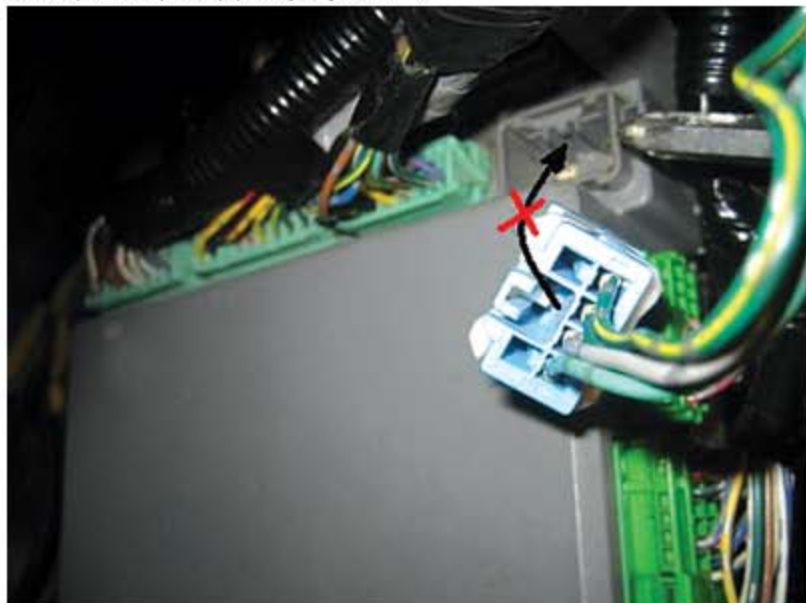
图 2

- 3). 通过对维修手册线束布置图进行分析可知, 加热器线束与仪表台线束一体, 左侧到达仪表台最左侧多路集成控制系统(MICS)处, 右侧到达仪表台最右侧, 中间通过地毯到达前排乘客侧座椅下。为此我们又将中控台扶手箱和前排乘客侧座椅拆下, 检查了线束间是否有彼此短路的情况, 但未发现异常。后来当我们拆到仪表台左侧的多路集成控制系统(MICS)时, 发现了问题, 有 1 个线束插头的位置插错了(图 2、图 3)。这个插头本应与 MICS 上部一个转接器相连, 而该车却被错插到了 MICS 的一个原本应闲置的插座上。笔者仔细观察发现, 这个线束插头的长度恰好与这 2 个插座距离相近且插头形状相同
- 4). 在将插头位置重新调换后, 再测量加热器开关 6 针插头的 6 号绿黄线与座椅加热器的绿黄线, 是相通的。当加热器开关断开后, 再次测量前排乘客侧座椅加热器的绿黄线, 不再有电压, 说明原来的电压就是因插头错接从 MICS 上串过来的。
- 5). 在将车辆完全恢复后, 关好车门, 用遥控器锁车, 断开蓄电池负极测量全车自放电电流, 测试结果为 16 mA, 完全正常。

由于维修人员在安装仪表台过程中错接一个插头, 导致前排乘客侧座椅加热器长期加热, 使蓄电池异常放电。通过对该车故障的维修, 笔者认为除了维修人员在操作时存在问题外, 也有设计方面的问题, 即厂家在设计线路时, 在同一位置应尽量避免相同形状的插头, 或通过两两相同颜色来进行插头插座的匹配, 以尽量避免线路插接器相互插错, 造成不必要的人为故障发生。
