发动机经常熄火

一辆北京陆霸，发动机型号 1FZ-FE，行驶 67255km。客户反映，挂倒挡或前进挡，发动机怠速经常熄火，上坡尤为严重。故障出现前，在汽修厂曾进行过清洗油嘴、节气门体、更换火花塞等项目。

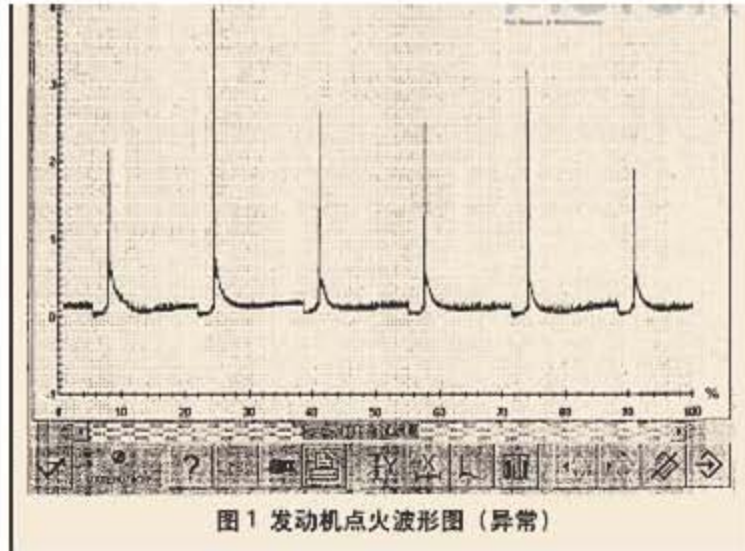
从图1点火波形图上可以清楚看到各缸的点火燃烧线非常短，而且点火线圈震荡波没有显现。从以上两点非常有力地证明，点火线圈次级匝数有短路现象，造成点火电压储备能量不足。工作正常的点火线圈应在点火燃烧线后面最少2个，最好多于3个点火线圈震荡波。订货更换新点火线圈，试车发动机故障排除。波形如图2所示。

图1 发动机点火波形图（异常）

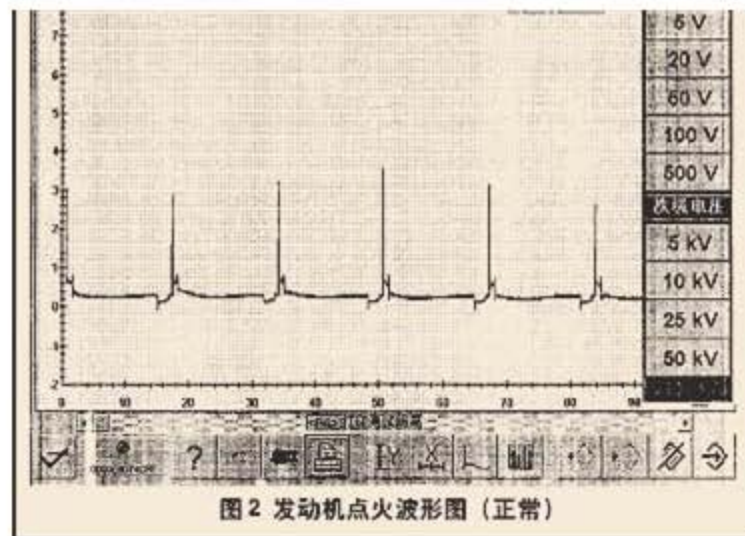
图2 发动机点火波形图（正常）
