空调间歇性不工作

一辆 2003 年产广州本田雅阁 2.0 L 轿车, 行驶里程 8 万 km。据用户反映, 车辆每次高速行驶几个小时后, 空调就会出现不制冷现象, 空调出风口就只有热风吹出。但只要熄火半个小时, 再重新启动发动机后空调又会恢复正常。

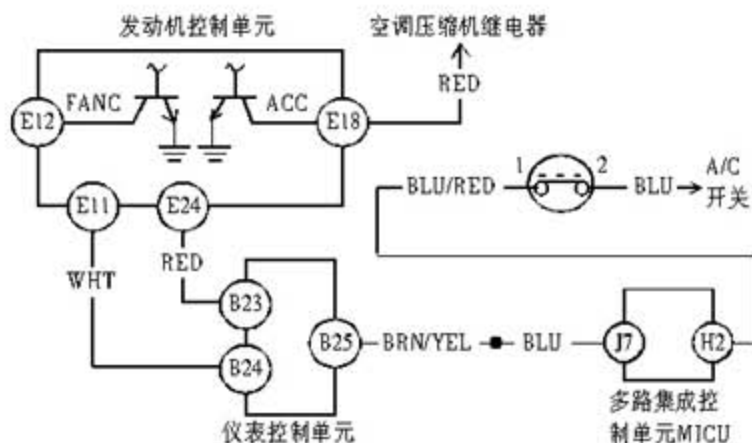
图 1

- 1). 查阅维修档案, 该车共进店报修过 2 次。第一次进店后经过多次试车故障没有重现, 而当时用户又着急用车, 于是维修人员对空调系统相关线路进行了检查, 并没有发现线束插头有接触不良或端子松动情况, 对空调管路压力进行常规检查也没有发现问题。问诊时, 用户反映空调不制冷时, 空调出风口的风量没有变小, 那么就可以排除空调压缩机连续工作没有断开造成蒸发器冰堵的可能性。
- 2). 根据维修该车型的经验判断, 问题应该出在空调压缩机的控制线路上, 有可能是压缩机控制线路、压缩机电磁离合器或压缩机继电器故障, 由于故障没有重新出现, 征得用户同意后, 更换了压缩机继电器后让用户继续用车, 如果故障重现就马上来店检查。几天后, 故障重现, 但在车辆来店途中故障又消失了。
- 3). 对于这种间隙性故障, 检修起来是比较麻烦的, 于是要求用户把车放在店里两天, 以便等故障重现后彻底检查。在问诊时用户提供了一条重要信息: 最近几天在行驶过程中有时会出现里程表、水温表和转速表都跌到零后上下摆动的现象, 有时又正常, 过一会空调就不制冷了。
- 4). 根据用户提供的这条信息, 笔者的初步判断故障可能是由电磁干扰或网络传输故障造成的, 决定先从此入手排查。笔者以前也遇到过多起因为使用了非指定火花塞而引起的电磁干扰, 造成了一系列奇怪的故障, 例如自动变速器换挡不正常、仪表各指示灯和前照灯间歇性闪烁以及仪表间歇性摆动等故障。检查火花塞没有发现异常, 于是使用本田专用故障诊断仪进行检测, 进入发动机系统发现有历史故障码 U0155, 含义是“F-CAN 故障(仪表控制单元-ECM/PCM), 仪表控制单元到发动机控制单元快速通讯网络故障”。进入车身电气系统有历史故障码 B1178(F-CAN 通讯线路错误)、B1168(仪表控制单元-ECM/PCM 失去通讯, 发动机信息)及 B1169(仪表控制单元-ECM/PCM 失去通讯, 自动变速器信息)。这些故障码证实了笔者分析的网络传输故障, 故障码可以清除, 清除后重新检测系统正常。

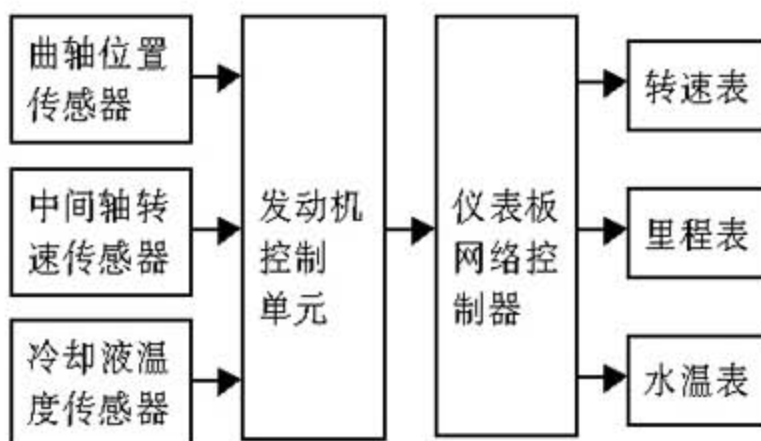
图 2

- 6). 该车采用数字仪表，传感器信号送入发动机控制单元后，发动机控制单元把信息送到仪表板网络控制器，该信息通过仪表控制单元分析处理后控制显示装置(图 2)。仪表控制单元还具有自诊断功能，在此介绍进入自诊断功能的方法：按住行程/复位键，打开照明开关，打开点火开关。5 s 内将照明开关关闭，然后重复开和关，5 s 内松开行程/复位键，然后重复按下并松开共 3 次。通过进入自诊断功能对仪表驱动电路检查，里程表、转速表、燃油表及水温表的指针会从最低位摆到最高位，然后又回到最低位，这说明仪表驱动电路正常。通过自诊断对通讯线路检查，液晶显示屏显示“ERROR1”，这说明仪表控制单元与 F-CAN 之间的通讯发生故障，这个自检结果与 HDS 检测结果相同。

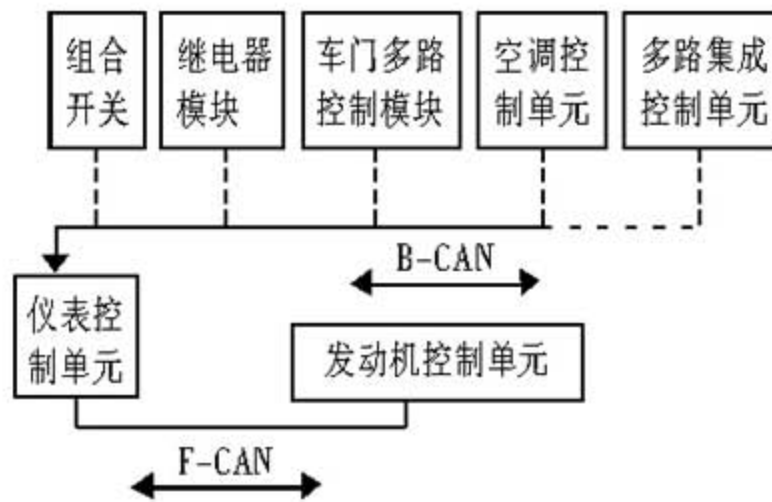
图 3

- 7). 仪表控制单元在网络传输中起到关键作用(图 3)，它负责在 B-CAN(车身控制局域网)和 F-CAN(快速控制局域网)之间进行数据转换。对仪表控制单元进行输入测试，拆下仪表控制单元，断开其上的 30 针插头连接，检查插头及端子座有没有端子弯曲、松脱或锈蚀，检查未见异常。于是对插接器进行输入测试，电源、搭铁及传输线路都没问题，由此判断故障点在仪表控制单元，应该是仪表控制单元网络控制器的收发存在间歇性故障。
- 8). 故障排除：更换仪表总成，仪表总成更换后必须用检测仪读取旧仪表的公里数后写入新仪表。清除所有故障码后，进行多次路试故障没有重现。回访用户确认故障已经排除。
