# 自动前照灯故障

一辆 2008 年产上海通用别克陆尊 3.0 L 多功能车, 据用户反映, 即使外界光线非常好, 该车的自动前照灯也会常亮, 如果手动关闭前照灯, 多功能驾驶员信息中心 DIC 上会显示“建议打开前照灯”。

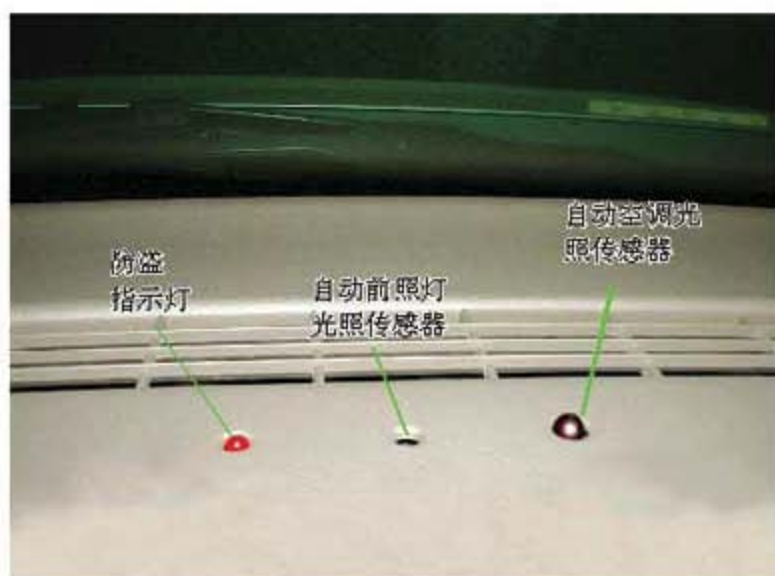
图1 光照传感器

- 2). 使用故障诊断仪进入车身控制单元, 查看到光照强度传感器的数据为 4.78 V, 遮挡或使用手电光照射传感器时, 数据基本没有变化。而正常情况下, 光照强度传感器被遮挡(光线暗)时的数据为 4.78 V, 而光线强时的数据为 2.26 V。拆下仪表板前方的装饰板, 检查光照强度传感器, 与此传感器并排安装在一起的还有防盗指示灯(LED)和自动空调光照传感器(图 1)。断开前照灯的光照强度传感器线束插头, 测量两线之间的电压为 5 V。再观察自动空调光照传感器, 该传感器与前照灯的光照强度传感器的区别是颜色不同, 前照灯的光照传感器是透明的, 空调的光照传感器是黑色的, 二者的形状基本相同, 线束插头也相同, 如果互换位置也可以安装。由此想到该车的两个光照传感器是否安装错误? 进入空调系统, 查看光照传感器的数据显示为 100%, 对于遮

挡和手电光照射也同样没有反应，测量空调光照传感器线束插头两端子之间的电压为 10 V。

- 3). 参照电路图上的线色，故障就基本清楚了，两个光照传感器的线束插头确实互相插错了，陆尊的车身控制单元 BCM 的传感器使用 10 V 参考电压，而空调使用的是 5 V 参考电压。调换两个传感器的插头后再通过 Tech 2 查看数据，光线强时，自动前照灯的光照传感器的数据为 1.0 V，光线暗时为 4.8 V；光线强时，自动空调光照传感器数据为 100%，光线弱时为 25%。
- 4). 故障排除：将两个光照传感器的插头正确装复后，试车故障排除，看来确实是插头引起的故障。这两个传感器线束插头相同，传感器的安装孔也差不多，形状也差不多，所以容易造成误装，希望维修人员引起注意。
