# 发动机在怠速时挂入挡容易熄火

一辆奥迪 A6 2.8 轿车, 行驶里程为 15 万 km, 最近因车辆行驶无力, 发动机在怠速时挂入挡位容易熄火进厂维修。

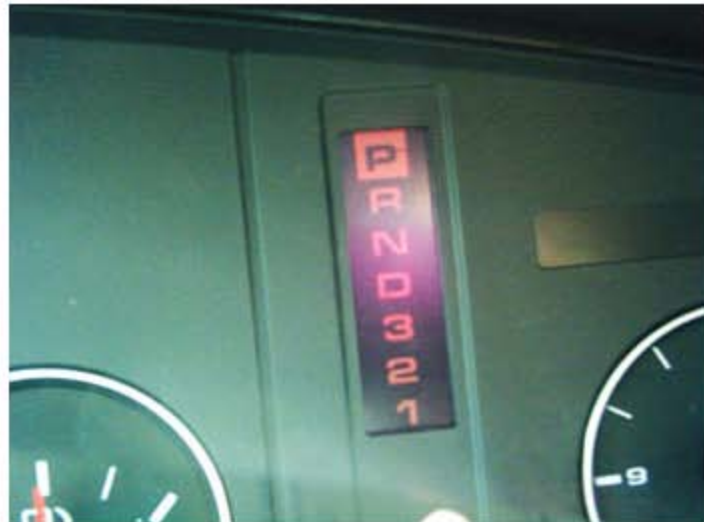
图 1

- 6). 车辆再次进车间后,再检测发动机电控系统 & 自动变速器控制系统故障代码,发动机电控系统无故障代码,而自动变速器控制系统又出现了与上述相同的故障码。通过以上的路试 & 对该车的诊断,笔者认为:发动机电控系统基本正常,证明发动机电控系统存在的故障码是历史故障代码。对这起故障应该从自动变速器入手进行诊断,考虑到车辆行驶中加速无力,我们还是不能忽略发动机燃油系统存在故障的可能。于是接上燃油压力表,同时接上故障诊断仪对车辆进行动态行驶检测。
- 7). 路试中,燃油压力在  $380 \sim 420 \text{ kPa}$  之间,属正常。再检测自动变速器控制系统故障码时,又出现上述故障代码,特别是  $00260$  含义为电磁阀  $2-N89$  开路或对地短路,这个故障码始终清除不掉,它引起了笔者的注意!另外又有一个特殊现象出现,就是当故障出现时,仪表上的排挡显示屏全点亮,也就是分不清挡位在何位。将故障代码清除后,仪表上的排挡显示屏就可清楚地分辨出挡位(见图1)。笔者认为,这一现象是ECU工程师在设计时,考虑到当自动变速器控制系统出现故障时,要点亮排挡显示屏并锁挡,告诉驾驶员自动变速器发生了故障,提示驾驶员,允许车辆以最起码的行驶条件将车辆开往修理厂修理。

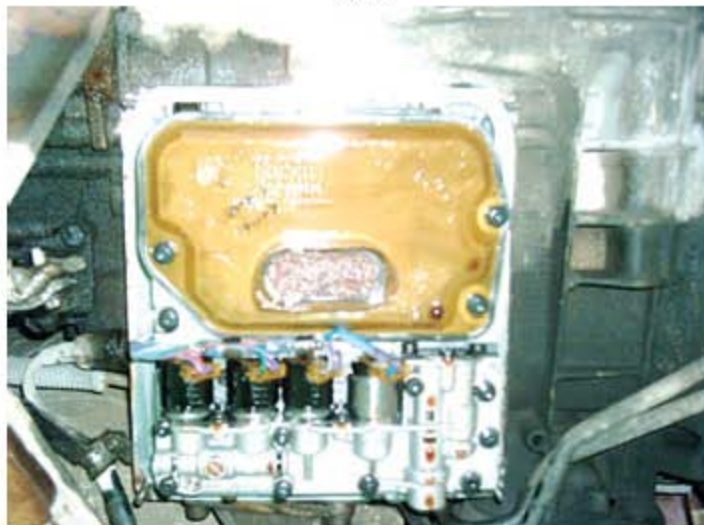
图 2

- 8). 将车辆再次开回厂，经过反复的路试与诊断及故障诊断仪显示的故障码，我们决定先拆下自动变速器油底壳对 4 个电磁阀进行检测。在观察电磁阀线束时，发现第 2 号（从主油道占空比电磁阀开始数，见图 2）电磁阀插头线束破损，塑料插头有变形现象，再将 4 个电磁阀拆下进行阻值测量，没有发现短路或断路故障，对其线束至自动变速器 ECU 之间的导线进行测量（见图 3），也没有发现有短路或断路故障，到底这破损的线束及变形的插头是怎么引起的呢？因没有检查到明显的故障，于是将油底壳清洗干净。

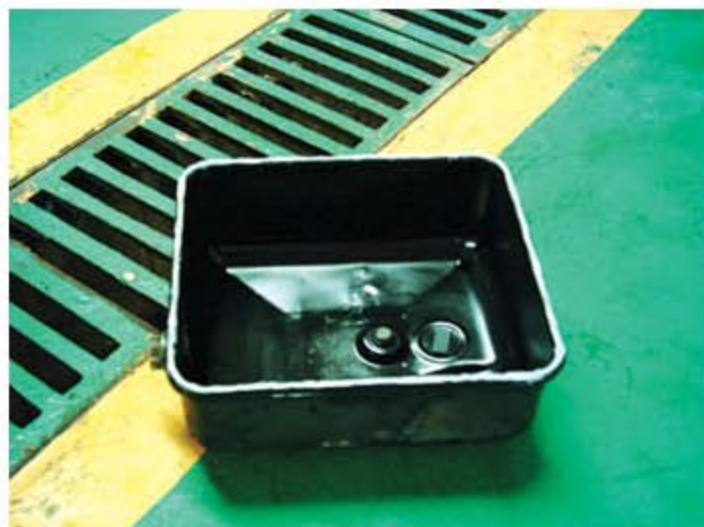
图 4

- 9). 在准备装上时，发现了重大问题！在油底壳底部有一处不太明显的凹痕（见图 4），是驾驶员开车行驶在石头路面撞到底盘所致。当初拆卸时并没有引起注意，现在装上油底壳时，中心放油螺母的头部（见图 5）因油底壳凹陷变形向上位移，正好顶在第 2 号电磁阀的线束及插头上，将第 2 号电磁阀的控制线（经 ECU 内部开关晶体管的导通或截止控制）塑料皮顶破，并且断断续续地通过这个螺母与油底壳短路至地，引起第 2 号换挡电磁阀随时都有可能工作，且不能随自动变速器 ECU 的换挡程序工作模式来接通与断开，造成自动变速器换挡程序紊乱，离合器、制动器误动作，两挡同进挂入而导致机械锁死。

- 10). 大家知道，机械手动变速器有一个防止误挂入两挡的机构，也就是互锁机构，当挂入其中一个挡位时，就不能同时再挂入另外一个挡位，如果互锁机构损坏，同进挂入两个挡位，就必然造成机械手动变速器齿轮咬死，严重时还会造成变速器壳及齿轮打坏的严重恶果。为什么自动变速器没有马上造成这样的恶果呢？因为自动变速器离合器及制动器采用液压控制，当换挡程序紊乱引起同时挂入两个挡位时，由于液压离合器的可强制打滑特性，也就使笔者试车时，车速只能达到 80 km/h，此时离合器片是在强制打滑状态，车速自然不能有效提高。这样的过程时间不能太久，否则自动变速器将烧毁摩擦片！
- 11). 笔者将油底壳进行校正修复，将破损的线束进行包扎，装上油底壳，加入自动变速器液压油。用电脑检测仪将自动变速器控制系统的故障码清除。进行路试，行车中换挡顺畅平滑，车辆行驶良好，故障彻底排除
