EPC 灯报警

一辆 2006 年产 1.6 L 高尔夫轿车, EPC 灯报警, 发动机怠速转速保持在 1100 r/min, 踩油门时发动机转速无变化。

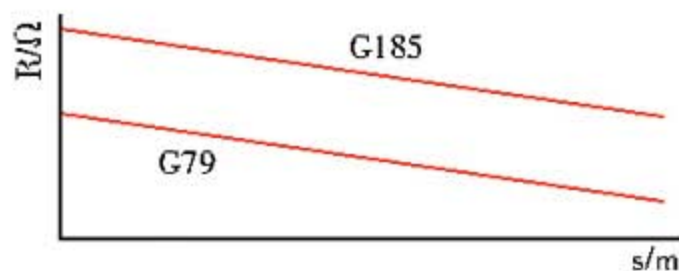
图 1

- 1). 用故障诊断仪进行检测, 发现有 2 个故障码: ①18042, 加速踏板位置传感器 2-G185 信号太强。②18047, 节气门/加速踏板位置传感器/开关 C 电路范围/性能。根据故障码, 推断发动机控制单元识别到至少在加速踏板位置传感器有一个相关故障。接着检查加速踏板位置传感器 1-G79 和加速踏板位置传感器 2-G185。
- 2). 在怠速状态下, 未踩下加速踏板时两传感器的加速踏板位置分别为: 加速踏板位置传感器 1-G79: 94%; 加速踏板位置传感器 2-G185: 94%。怠速状态下, 加速踏板位置传感器 G185 的数值为 94% 是不正常的(正常情况下, 传感器 G79 的数值约为传感器 2-G185 数值的 2 倍)。
- 3). 高尔夫采用电子节气门, 由加速踏板位置传感器 1-G79 和加速踏板位置传感器 2-G185 向发动机控制单元提供踏板位置信号, 提高油门操纵系统的传输效率及准确性。另外, 当发动机运转时, 控制单元可以不依靠油门踏板位置传感器直接控制节气门, 避免节流损失。检查加速踏板位置传感器 1-G79 和加速踏板位置传感器 2-G185 的滑动电阻, 能随踏板位置的变化而线性变化(如下图 1), 说明加速踏板位置传感器 1-G79、加速踏板位置传感器 2-G185 正常, 即电子油门正常。

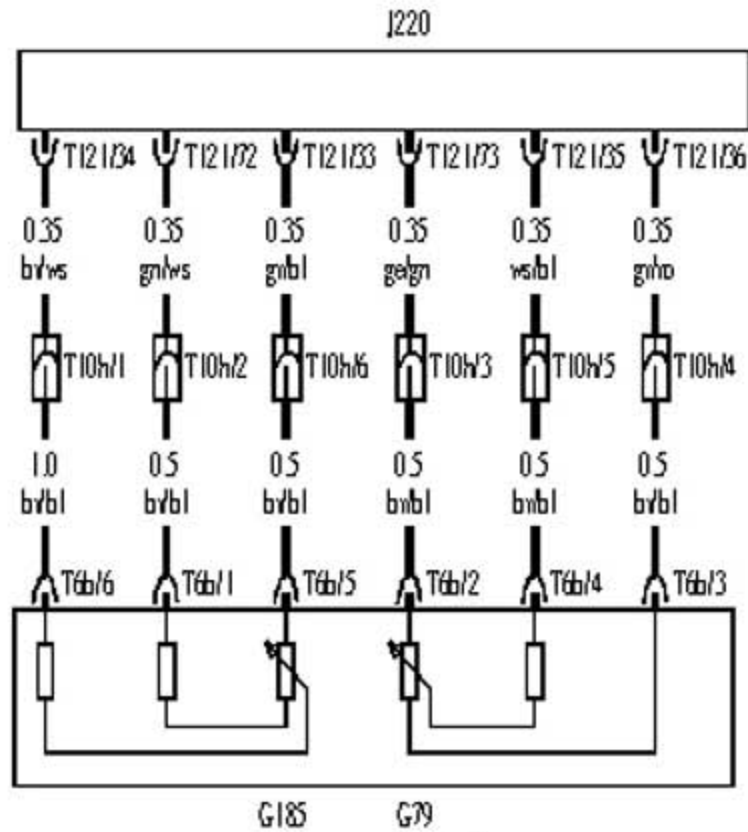
图 2

- 4). 断开点火开关，取下蓄电池负极线，从控制单元上取下插头。根据电路图(图 2)检查电子油门踏板位置传感器与控制单元间线路是否正常。检测插头插脚 T121/36 与 T6b/3; T121/35 与 T6b/4; T121/73 与 T6b/2; T121/33 与 T6b/5; T121/72 与 T6b/1; T121/34 与 T6b/6 各导线均无短路、断路现象。拆开控制单元(图 3)进行检查，发现集成块已经烧坏。

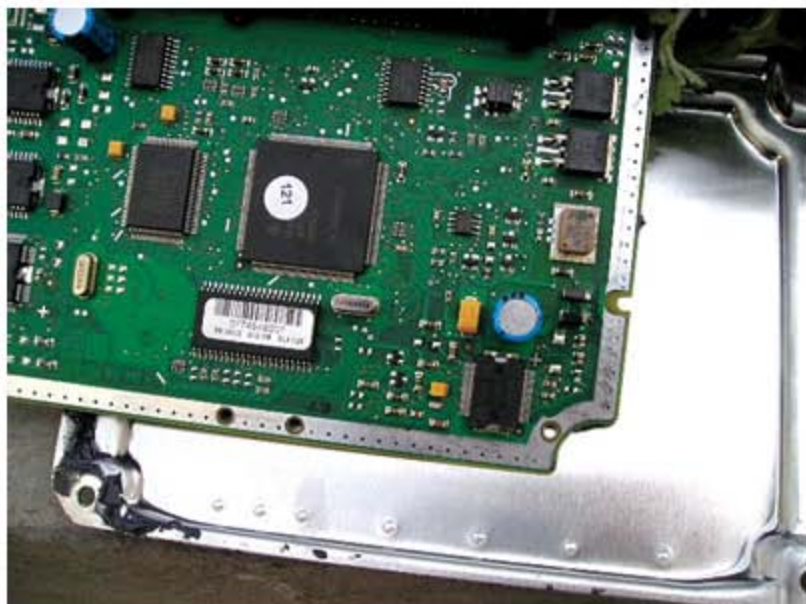
图 3

- 5). 为什么会出现这种情况呢?检查与发动机控制单元有关的元件及导线,发现几个搭铁点均出现锈蚀现象,应为洗车溅水后未进行处理所致。重新打磨发动机舱各处搭铁点,更换发动机控制单元并进行匹配,重新试车,故障排除。
