行驶中车底异响

一辆 2004 年宝来 1.8 L 舒适型轿车, 车主行车中发现车下传来异响。修理工试车发现辅助制动真空泵长期不停动作, 偶尔也会停转几分钟。

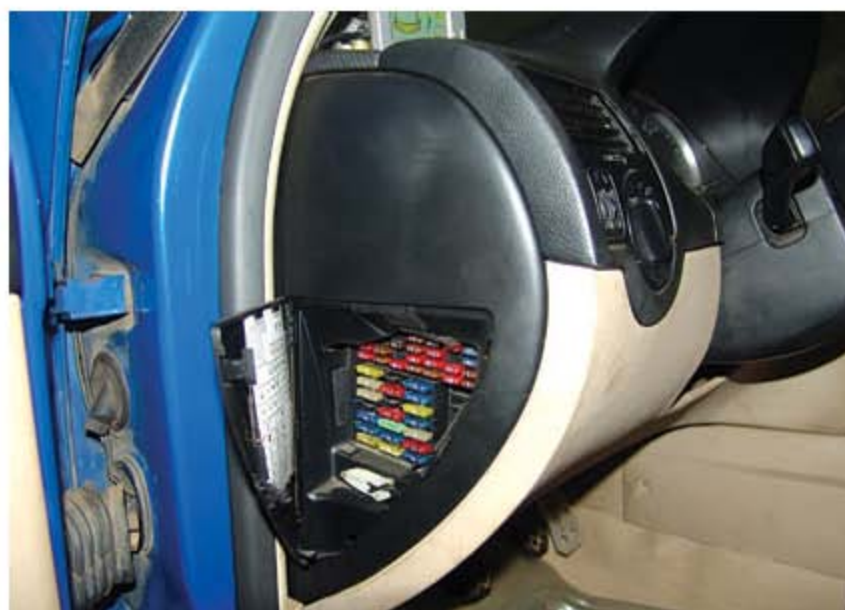
- 1). 宝来装配了可控式真空泵, 发动机控制单元根据发动机负荷、转速、节气门位置以及制动灯开关信号, 计算出制动助力器的压力, 然后与发动机控制单元中的进气歧管压力模型进行对比, 决定是否开启真空泵。该车异响可能就是可控式真空泵的某个环节有了故障。
- 2). 连接诊断仪, 进入 01 地址, 用 02 功能读取故障码, 显示有 3 个不能清除的永久性故障码, 分别为油箱通风阀 N80 故障、空气流量计 G70 故障和氧传感器加热器故障。
- 3). 目视发现, 该车自行加装了防盗器和倒车雷达, 并且防盗喇叭被一个长长的自攻螺钉固定在防火墙上, 过长的螺钉刺进发动机电控单元的主线束丛中, 并使其中一根线破皮搭铁。查阅电路图得知, 这根线是空气流量计、油箱通风阀和氧传感器加热线圈供电电源, 3 根线共用 1 个熔丝 S243, 经检查熔丝已熔断 (附图)。

熔丝熔断引起故障

- 4). 熔丝熔断之后，导致空气流量计、油箱通风阀，氧传感器加热线圈无工作电源。如果发动机电控单元接收不到负荷信号(空气流量计信号)，并且在和标准数据对比后，会认为制动器内真空压力不足，于是控制辅助制动真空泵工作，从而导致上述故障。
- 5). 重新包扎整理线路，之后启动试车，故障码均能清除，且不再重现，辅助制动真空泵也不再频繁动作，故障彻底排除。
- 6). 在排除疑难故障时，思路一定要开阔，特别是几个故障码同时出现，并且不能被清除时，通常它们之间都有一定联系，所以要用关联思维的方法去分析。
