换挡冲击

一辆 2001 年产一汽-大众捷达 AT 轿车，行驶里程 7.9 万 km。据用户反映，车辆正常行驶中，变速器升挡时各挡偶尔有冲击，降挡时的冲击比较明显。

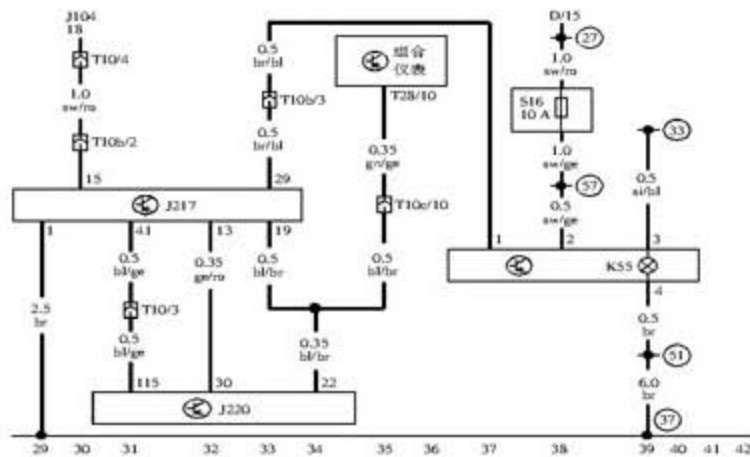
图 2

- 2). 针对故障码 17913，使用故障诊断仪查看怠速下节气门电位计电压数据为 0 V，加减负荷时数据变化正常，测量线路导通且电阻正常，并进行线路加载试验没有发现问题，因此认为此故障码不是引起变速器升降挡冲击的主要原因。对于故障码 00581，读取节气门电位计电压数据为 0.74 V，加速踏板位置数值为 0%~54%且加减负荷时变化正常，笔者分析认为节气门电位计的数据没有被变速器控制单元采用，应该针对故障码 00638 进行重点检查。查看变速器控制单元中的节气门电位计数据，发现数据与发动机控制单元中的数据不一致，显然是数据没有传输到变速器控制单元所致。参考变速器控制单元与发动机控制单元连接电路图（图 2），测量了发动机控制单元 J220 的 115 号脚与变速器控制单元 J217 的 41 号脚之间线路，以及 J220 的 30 号脚与 J217 的 13 号脚之间的线路，导通和通过性能以及加载负荷测试，线路没有任何问题（重点是 T10/3 插接处），看来问题出在变速器控制单元。

3). 故障排除：更换变速器控制单元并进行匹配，试车故障排除。
