发动机故障灯亮

一辆 2005 款荣御 3.6L 发动机故障灯亮。

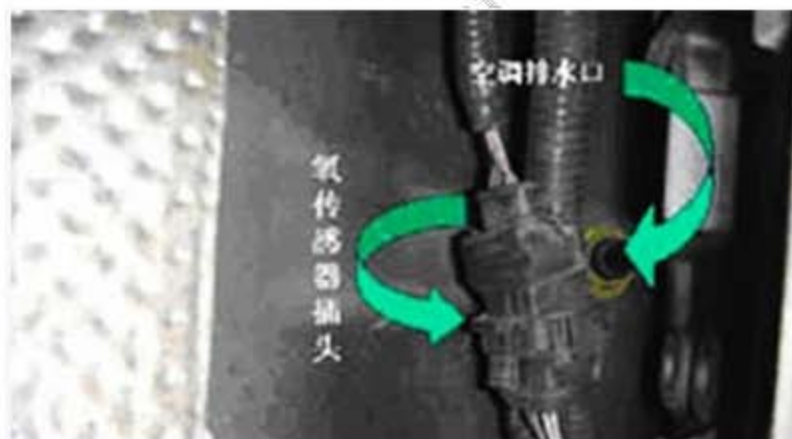
- 1). 由诊断仪检测故障代码为 P2271——氧传感器信号卡至过浓状态（缸组 1）和 P0141——氧传感器 2 加热器性能（缸组 1）。
缸组 1 氧传感器 2 电压显示 1024mV，偶尔变化至 700 mV~800mV，
缸组 2 氧传感器 2 显示为 500mV 左右，正常汽车经重新检测该氧传感器的氧信号与 2、4、6 缸侧的氧传感器信号进行比较，均至 500mV。
- 2). 于是对第 1、3、5 缸侧氧传感器 2 及线路进行检修，当拔下该传感器接头进行电阻、电压测量过程中，发现插头内有水，经检查，在该插头固定的位置（变速器右侧，图 1）上正好是空调的排水口，空调水滴下后沿着线束进入接头内部，由于水的存在，在插头内部线与线之间产生了电阻，从而产生上述故障。

图 1 氧传感器接头

- 3). 排除方法：清洁氧传感器 2 的插头端子后，把该插头位置转移固定在右侧的隔热板上（图 2），避免空调水再次滴到该接头上。

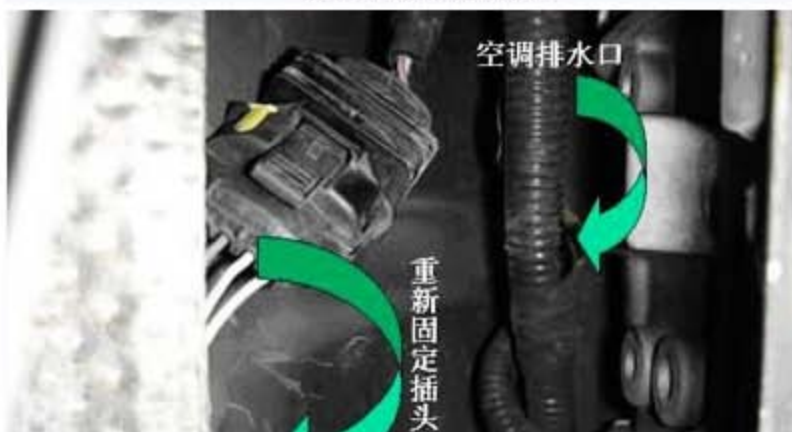
图 2 改变氧传感器接头
