# 后门玻璃不升降

一辆 2009 年款别克君威 2.0 L 轿车, 用户报该车两后门玻璃升降器不能升降。

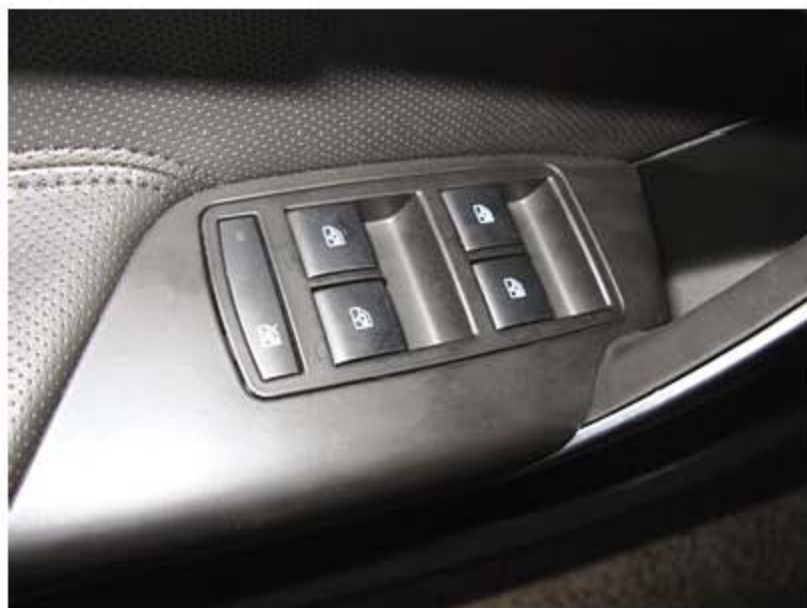
图 1

- 1). 接车后, 经试车发现, 两后门的玻璃升降器开关与左前门主控玻璃升降器开关 (图 1) 均不能控制两后门玻璃升降器的工作, 两前门的玻璃升降器工作正常。笔者还发现两后门饰板上的玻璃升降器开关的照明指示灯不亮。正常的状态是, 打开小灯开关后玻璃升降器开关内部的发光二极管工作, 以便于夜间驾驶员或乘客的操作。

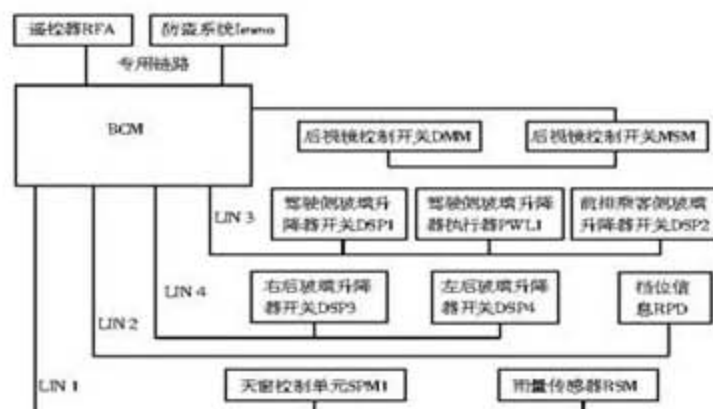
图 2

- 2). 根据该车的故障症状，笔者首先利用专用故障诊断仪对车辆进行检测，选择“车辆故障码诊断”选项，设备提示在 BCM 内存储有 2 个故障码“U1548-LIN 总线 4 与设备 8 失去通信、U154A-LIN 总线 4 与设备 10 失去通信”。从故障码的含义上看，故障是车辆网络通信数据线的故障。
- 3). 要想维修此车的故障，就需要对该车的网络通信系统有所了解。在 2009 年款君威轿车上，其网络通信系统共使用了 4 路 CAN BUS 和 LIN，其中 CAN BUS 采用了高速、中速及低速总线，根据各控制单元的重要性与特点分别连接到不同传输速率的网络上。另外，还包括底盘扩展 CAN BUS 总线（在传输速率上属于高速 CAN）。一些执行器或开关之类的装置之间，则采用了 LIN 总线与相应的控制单元进行数据通信。例如 LIN1 链接天窗控制单元、雨量传感器，LIN2 链接挡位信息，LIN3 链接左前玻璃升降器开关、左前玻璃升降器执行器及右前玻璃升降器开关，LIN4 链接右后玻璃升降器开关、左后玻璃升降器开关（图 2）。采用了 LIN 线通信的控制单元只能依附于某主控制单元，诊断仪通过主控制单元对 LIN 控制单元进行故障码的读取或控制相应的执行器进行工作。

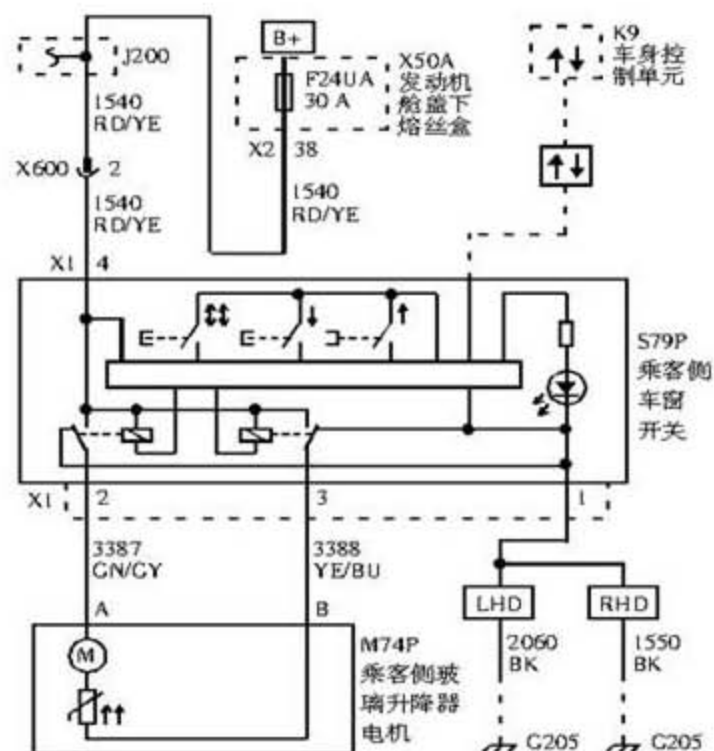
图 3

- 4). 在了解了新君威轿车网络通信系统的相关特点后，笔者着手排除该车的故障。利用故障诊断仪进入 BCM，查看玻璃升降器电机选项后，在按动主控门开关与两后门开关的时候，观察显示屏上的开关数据无反应。利用 GDS 控制两前门玻璃升降器电机，电机可以按照指令工作；控制两后门玻璃升降器电机时，电机则无反应。找到 2009 年款君威轿车维修手册，从该车的电路图（图 3）中可以看出，该车玻璃升降器的控制在控制方式上与传统的控制方式有很大

不同。传统玻璃升降器电机的控制方式是通过改变开关接通的位置来改变电流的走向，从而进一步控制电机的正反转实现上升与下降的。该车的控制方式为蓄电池主电源直接供给升降器开关，由开关内部控制 2 个继电器实现玻璃的上升与下降。另外，最重要的是，还有一根数据通信线（LIN4），它起着至关重要的作用。无论是驾驶侧玻璃升降器集控开关的控制，还是后门上的单独控制开关的控制，都需要通过 LIN4 向 BCM 发送请求信号，BCM 还会通过 LIN4 向各单独开关发送执行命令的信号，各单独的开关再根据指令控制升降器电机的上升与下降。

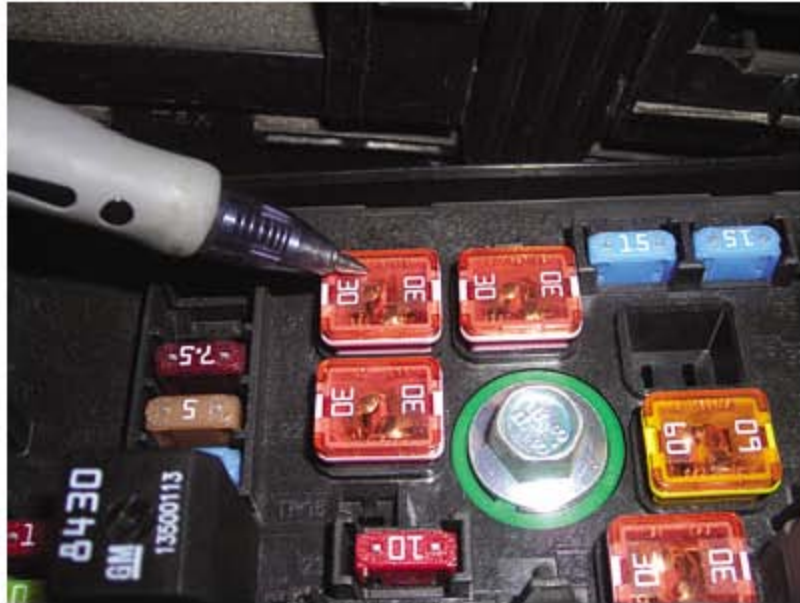
图 4

- 5). 根据该车玻璃升降器的控制原理，结合电路图，笔者决定先检查发动机舱内的 F21 号 30 A 的熔丝（图 4）。经检查发现，该熔丝工作正常且供电正常。拆开左后门内衬板找到升降器电机的线束插头与升降器开关的插头，在触动开关的时候用万用表测量升降器电机的插头处无电压。测量玻璃升降器电机的线圈电阻为 5  $\Omega$ ，完全正常。根据上述检测结果，可以确定故障应该出在电机的控制线路上。经仔细检查，笔者发现，线路图中标的开关插头线束的颜色和功能均对应不上。图 3 上标示的 1 号为搭铁线，2、3 号为玻璃升降器电机的控制线，4 号为电源线，另外一根线为 LIN4 数据线，共 5 根线，而实车却共有 7 根线。是不是线路图存在错误呢？于是笔者又在 2009 年款新君威轿车维修手册上查找其他章节，未见其他与该车线路更相符的电路图。由于该车是新车型，线路的走向与控制方式是否还存在其他特殊之处笔者不能确定，所以一张正确的电路图对于排除该车的故障至关重要。
- 6). 此时笔者脑海中闪过了一个念头，2010 年款新君威轿车的线路是否与该车的线路一样呢？于是笔者打开 2010 年款新君威的维修手册，查阅该部分线路图（图 5）发现，该款车的电路图与实车的线束都能对应上。实车升降器开关插头上共有 7 根电线，1 号为 LIN4 数据线，2 号为门锁位置信号线，3 号为搭铁线，4 号为空位，5 号为搭铁线，6、7 号为升降器电机线，8 号为蓄电池电源线。按照新款车电路图对故障车的线路进行测量笔者发现，3、5 号搭铁

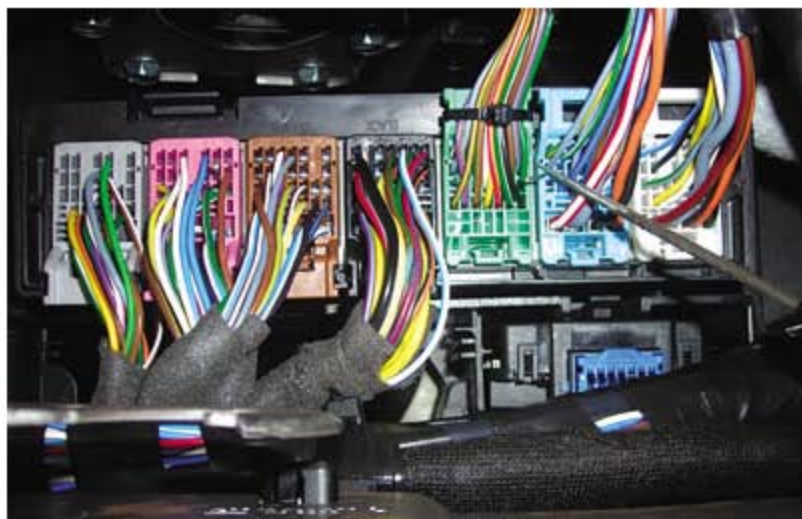
图 6

线对地电阻  $0.6\ \Omega$ ，8号有12 V电压，1号对地电阻为无穷大，线路无对地短路现象。拔下BCM端的X2插头，测量开关端的1号脚对地电压为零，线路无对电源短路现象。测量BCM端X2的21号脚与开关端1号脚间的电阻为  $0.2\ \Omega$ ，线路正常。1号脚的LIN4数据线的拔出点火钥匙后有11.86 V电压，打开点火开关时为9.80 V。对比两前门LIN3数据线在打开点火开关后电压在3.4~3.5 V变化；关闭点火开关后有3.8 V电压。测量LIN1、LIN2数据线在打开点火开关（即模块处于活动状态）时通信电压变化范围为1V左右，静态时为一固定值。故障应该出现在LIN4数据数据线上，测量LIN4线的BCM端X2（图6）的21号脚在静态与通信时为9.8V不动。至此，故障锁定在了BCM上。

通过示波器才能正确反应出系统的正常工作状态。连接示波器对各数据线进行测量发现，其他LIN线均显示0~12 V的方波信号，而LIN4线则为一个12 V的直线电压。是否是BCM内部的程序出现问题导致LIN4不能正常工作呢？笔者决定先对BCM进行重新编程。经利用TIS2WEB对BCM进行重新编程，设备显示BCM已是最新程序无法再次进行更新，因此只能更换BCM。

- 8). 在将新的BCM装车后，测试4个车门的升降器开关都能单独控制各自的升降器正常工作，但驾驶侧集控开关不能控制右前、左后及右后玻璃升降器的工作，同时4个升降器开关的照明指示灯也不亮。使用TIS2WEB对BCM写入程序，并对BCM进行了正确的配置与设定后，故障排除。
