轿车不能着车

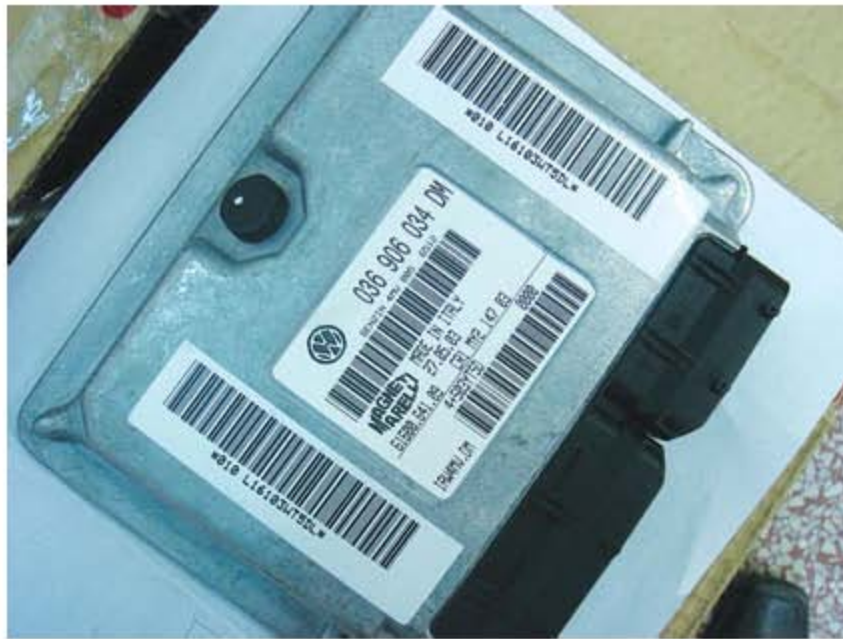
图 1

一辆2002年产两厢POLO1.4轿车,发动机型号BCC,搭载手动变速器,行驶里程10万km。由于事故,该车前端遭受重创,但经几家修理厂修理后,车辆始终不能起动。据用户反映,该车已经更换了发动机控制单元(图1)及若干个传感器,并对气缸盖、变速器裂缝进行了焊接修复。

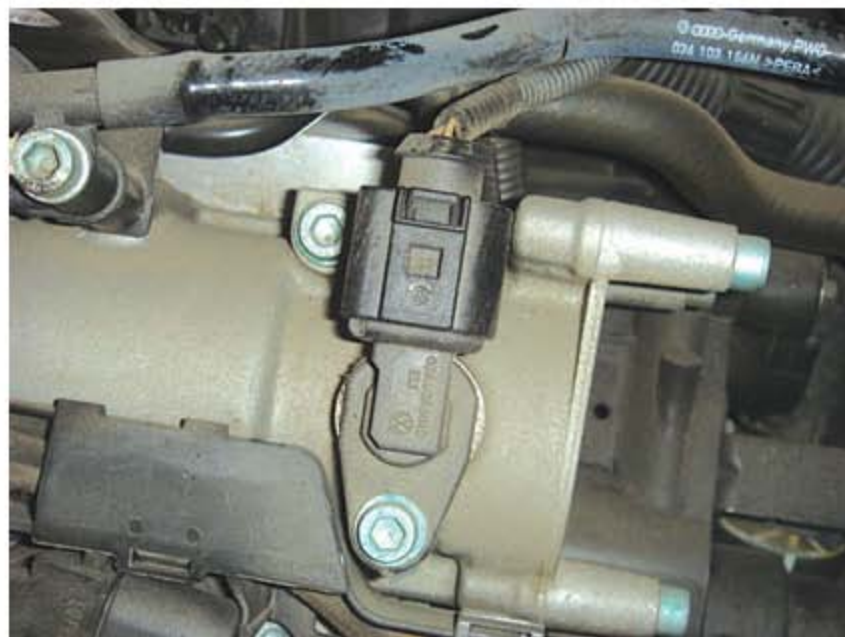
图 2

即使拔掉曲轴位置传感器，发动机控制单元J 4 4 8 虽然会进入紧急运行状态，但控制单元J 4 4 8 仍会根据凸轮轴位置G 4 0 传感器（图 2）所提供的信号来计算发动机转速并确定凸轮轴位置，起动发动机。这时，有人提出拔掉曲轴位置传感器试车，在拔掉传感器插头后，发动机顺利起动了。但为什么插上曲轴位置传感器就无法起动呢？看来只有拆下变速器才能找到答案。在拆下变速器后，可以发现发动机转速G 2 8 传感器（图 3）的触发轮集成在曲轴后的密封法兰中，G 2 8 传感器用内六角螺栓固定在法兰上，但现在该螺孔内有外六角工具断头，刚好与螺栓平面平齐，已无法拆卸，可以确定是人为拆坏所致。

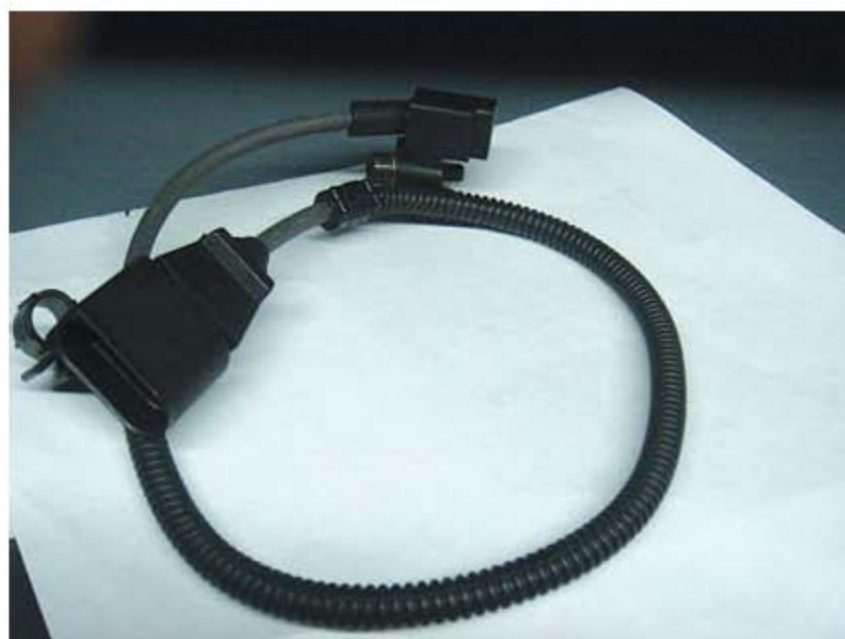
图 3

- 3). 该密封法兰是带聚四氟乙烯（PTFE）密封环的，传感器轮是具有58个齿，其中2个齿的间隙尺寸有2个齿的宽度，是用来作为参考标记的。传感器触发轮以精确的位置压在曲轴上，当曲轴在转动时，带动传感器触发轮由发动机转速传感器G28感知信号，并向发动机控制单元提供发动机转速及曲轴的精确位置信号。当手动顺时针转动发动机到第1缸上止点位置时，发现传感器触发轮上的参考标记与传感器垂直位置竟有28个齿，正常情况下应该是14个齿。再一看，触发轮上的安装定位孔与传感器正好对齐，可以推断，前者在安装该传感器轮时误将其安装定位孔当成了标记。由此导致发动机控制单元无法判定准确的信号，造成发动机点火错乱，无法着车。正确情况下，发动机控制单元应该计算传感器触发轮在参考标记后的14个齿，并据此计算出曲轴的位置。
- 4). 后经更换1个新的曲轴密封法兰和曲轴位置传感器，将触发轮上的定位孔与密封法兰上箭头记号（右下角）对齐后，用工具慢慢压入，装好密封法兰定位螺栓，再将其他附件及变速器装复后，试车一切正常。
- 5). 笔者在排除这个故障时，还发现了一个问题，在测量曲轴位置传感器判断其好坏时，发现1、3端子间有5V电压，看来该传感器应该是霍尔传感器，属有源传感器。而很多资料称其是磁电式传感器，属无源传感器。刚开始诊断时，以资料为准，误以为是磁电式传感器的，量电阻值为4.9MΩ，而磁电式转速传感器的正常阻值应为700~1100Ω。所以我们不能盲目轻信一些资料，应该养成在实际中自己制作资料的习惯，以防走弯路，浪费时间。
