CAN-BUS 故障

一辆 2005 款上海别克荣御 (Royaum) 2.8L 轿车, 仪表板上的燃油油位指示表指示最低油位, ABS、SRS 灯亮, 信息中心存在更换机油、添加燃油的提示信息, 发动机有故障代码 P1668、U0155。

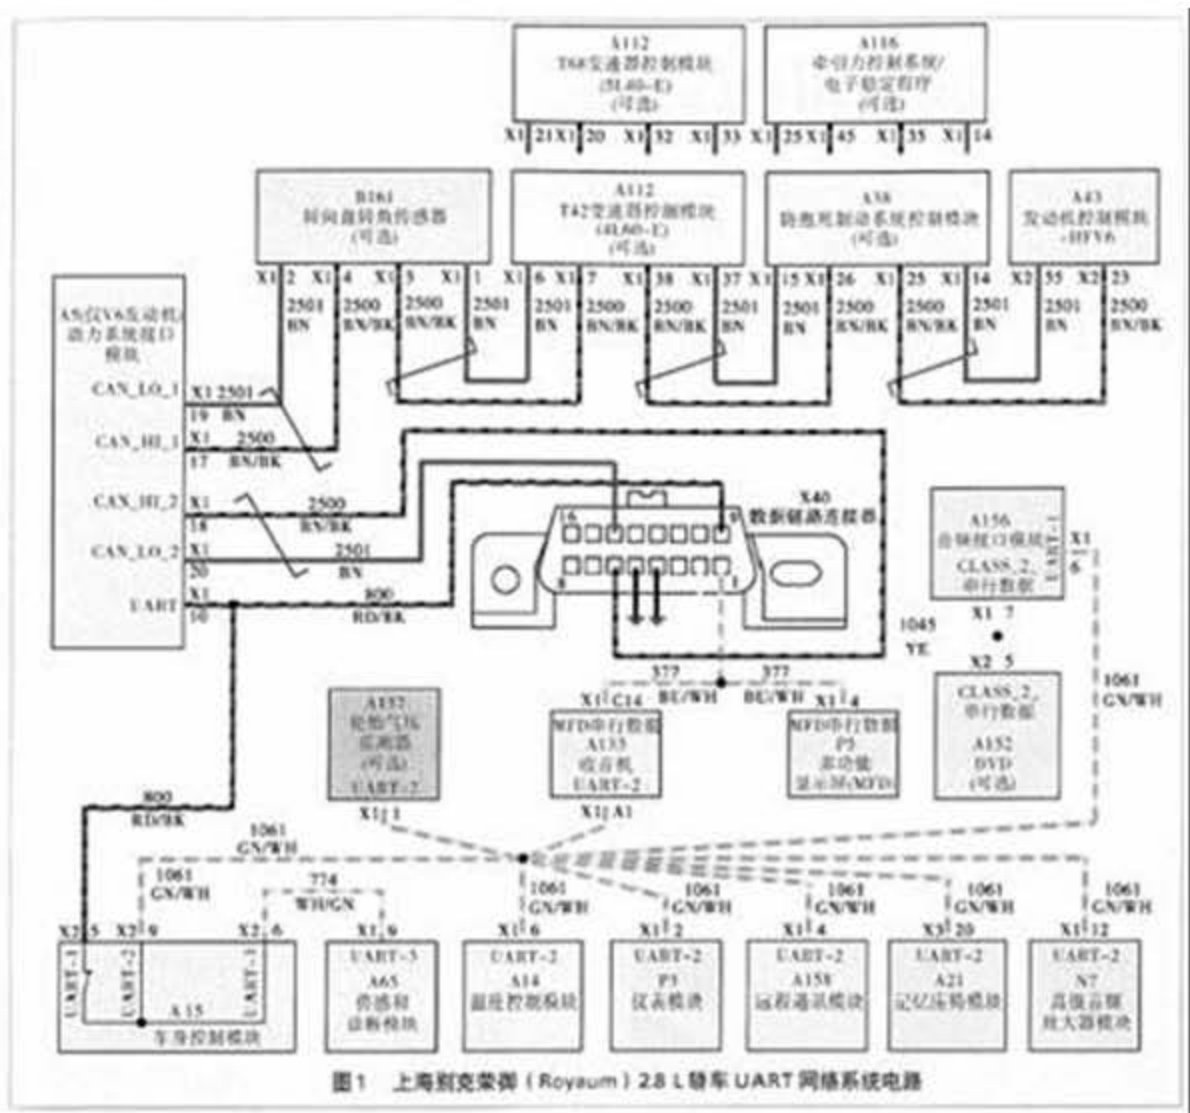
1). 上海别克荣御 (Royaum) 2.8L 轿车 DART 网络系统电路如图 1 所示。

- B). 用万用表测量 DART-2 线路 1061, 发现其对地有 $1.1\ \Omega$ 的电阻, 结合以上的故障现象, 说明 UART-2 线路被对地短路后导致相关联的通讯网络上无法实现数据传输, 即诊断仪无法进行诊断。
- C). 尝试将 BCM 的连接器 X2 端子 9 拔除后, 诊断仪可同 BCM、PIM 实现通讯, 随后逐一断开与 UART-2 网络相关的模块, 最后发现将高级音频放大器模块连线拔掉后故障现象消失。

- A). 故障源自收音机高级音频放大器模块的数据通讯线在高级音频放大器内部对地短路。
 - B). DART-2 网络由于收音机高级音频放大器的数据通讯线被对地短路后, 连接于 DART-2 网络的所有模块均无法互相或对外实现数据交换, 即网络上的电平信号均被对地短路。另外, 由于 UART-3 (SDM) 和 DART-2 同时经由 BCM 内部连接, 若 SDM 内部搭铁短路后, 故障现象应基本相同。

- C). 由于 DART-2 网络 (线路 1061) 在 BCM 内部间接地同 DART-1 网络 (线路 800) 相连, 所以 DART-1 网络上的 BCM、PIM 的数据通讯同样被 DART-2 所影响而对地短路, 故诊断仪无法正常诊断 PIM、BCM。
 - D). 诊断仪通过数据链路连接器的端子 6 (CANHI) 和端子 14 (CANLOW) 同 CANBUS 连接, 故 DART 网络即使被对地短路, 也不会影响诊断仪经由 CANBUS 诊断 ECM、TCM、ABS 模块。

更换高级音频放大器
