怠速不稳

一辆 2006 年 1 月出厂, 行驶了 4000km 的凯越 1.6 车, 来我站报修怠速不稳。
故障诊断与排除

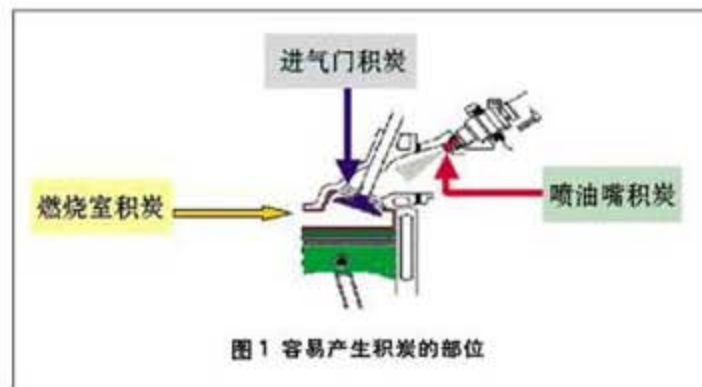
- 2). 更换喷油头后第 3 天, 客户将车辆再次送来, 报修热车怠速不稳。进行着车检查后发现, 原地着车发动机怠速运行十分平稳, 只是在将发动机转速提高到 $3000r/min$ 以上并快速收油门时, 发动机才会出现怠速不稳现象, 时间大约持续 20s。使用逐缸断油的方法, 没有发现工作不良的汽缸。首先怀疑怠速马达反应失准, 使用诊断仪检测怠速马达步幅, 使用诊断仪的特殊功能测试怠速马达功能正常。使用诊断仪检测发动机数据 (如表 1 所示), 只发现长期燃油调整值为 -10% , 第二氧传感器数值长期在 $800mV$ 左右。用燃油压力表检查系统压力, 发现燃油压力为 $305kPa$, 而正常燃油压力为 $284\sim 325kPa$, 系统压力正常, 燃油压力不是造成这个现象的原因。因为这是一辆新车, 而且刚刚换过喷油头, 故怀疑其使用的燃油有问题。于是断开原车油路使用外接燃油泵供油, 故障仍然存在。这时开始考虑第二氧传感器数值为什么长期在 $800mV$ 左右, 其正常数值应在 $450mV$ 左右变化。分析原因, 可能是积炭导致的, 于是拆下全部喷油头, 使用内窥镜检查气门附近的积炭, 发现有较多粘性积炭 (如图 1 所示)。

由于积炭的结构类似海绵，当气门形成积炭以后每次喷入汽缸的燃油就会有一部分被吸附，使得真正进入汽缸的混合气变稀；吸附在积炭上的汽油又会被发动机的真空吸力吸入汽缸内燃烧，又使混合气变浓。这样，发动机的可燃混合气时稀时浓，从而导致发动机工作不良。而第 2 缸喷油头的损坏 90%也是由于发动机积炭导致卡死。其根本原因还是由于汽油的质量不合格造成的。

- 3). 免拆清洗发动机进气道积炭和喷油头后，跑了一圈高速，回来后再次检查，故障已经不存在，而且长期燃油调整值为 0，第二氧传感器数值在 400mV 左右，各项检测数据如表 2 所示。
