加速无力(P0721)

一辆 2004 年款上海通用别克凯越 1.8 L 轿车, 行驶里程 12 万 km, 装备 ZF 公司生产的 4HP-16 型 4 前进挡电控自动变速器。据用户反映, 该车行驶中曾多次间歇性出现仪表上的变速器故障灯 (HOLD) 闪烁 (图 1), 之后车辆出现加速无力、挂挡闯车以及加油不走车等现象。

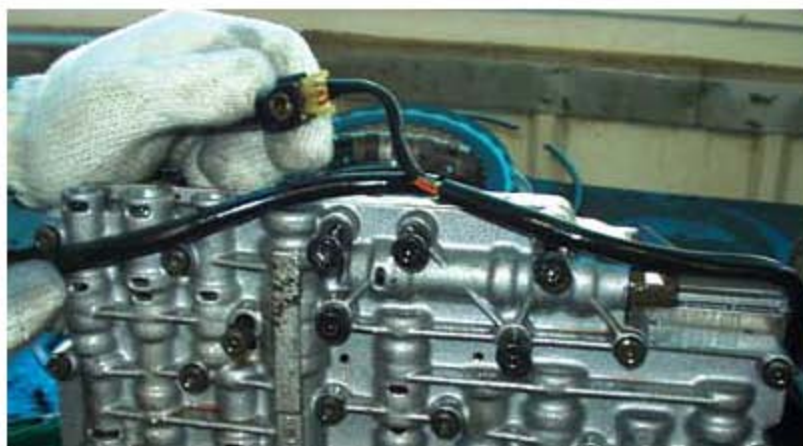
图 2

器到变速器控制单元 TCM 的线路完全正常，于是维修人员更换了输出轴转速传感器(图 2)，但令人遗憾的是路试中故障又再次出现。

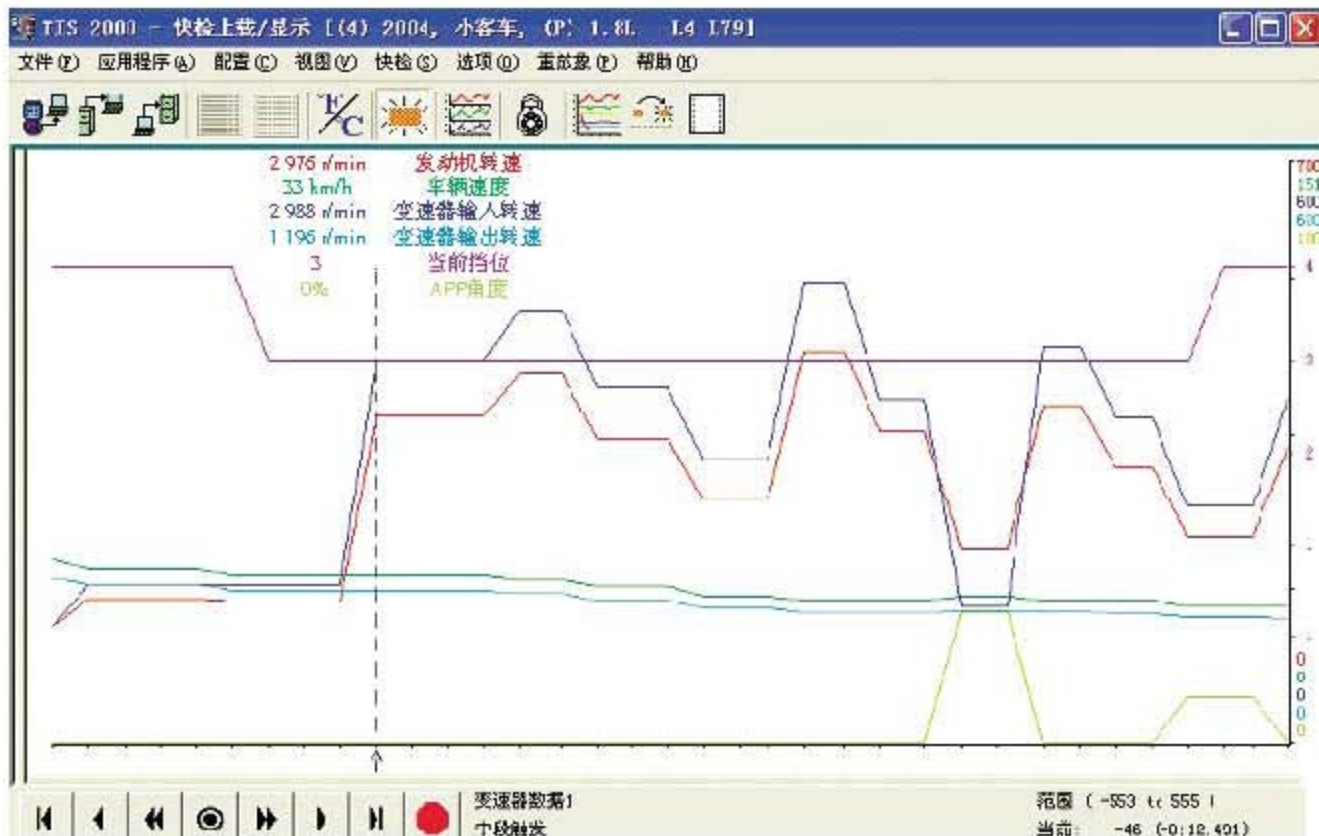
图 3

通过捕捉故障出现时的数据图形(图 3),我们能更直观地看出,变速器的输出速度没有任何变化,而发动机转速与输入轴转速随着打滑立即上升。换句话说,变速器在 3 挡打滑后,TCM 以输入轴信号为参考,认为输出轴的输出转速没有跟着上升,所以 TCM 就设置了 P0721 输出轴的故障码。因而,笔者认为维修手册中关于 P0721 的故障信息描述是有遗漏的!由于 TCM 对于转速的检测比较严格,所以在 3 挡打滑不明显时只设置故障码 P0721,而在明显打滑的时候就设置了 P0721 和 P0733 这 2 个故障码,这从故障诊断仪对变速器进入故障保护模式时的诊断信息可以看出(图 4)。

根据以上分析，笔者认为：虽然设置了输出轴的故障码，但并不是输出轴转速传感器本身或其线路的问题，真正的原因应该是变速器在 3 挡时打滑，造成输出轴无法响应输入轴的转速变化。而此时，TCM 还未意识到打滑的状态，它认为 3 挡的传动比应该为 1，输出轴转速就应该同输入轴保持一致，然而输出轴转速并没有随输入轴转速上升，因而设置了故障码 P0721。而一旦当变速器的打滑时间、状态等信息满足了关于传动比错误的条件，也就会又设置了另一个故障码 P0733，即 3 挡传动比错误。

故障排除：更换阀体，装复后反复试车，3 挡打滑的故障消失，而且再没有出现故障码 P0721，至此故障排除。
