转向灯不同步闪烁

一辆2007年产上汽荣威750E轿车,用户反映操作转向开关时,仪表板上的转向指示灯与外部的转向灯不同步闪烁。

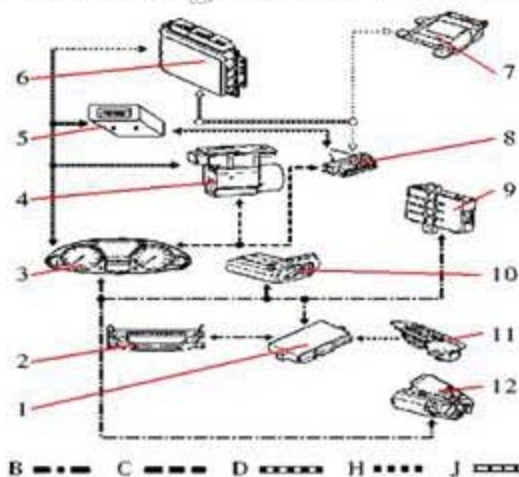
图1 车辆通讯网络

- 3). 接下来按照上面的分析进行检查。首先使用故障诊断仪 T5 检查连接在 K 总线上的每个模块，发现只有网关模块 GIM 中存储有故障码 U1001，含义为 K 总线故障，且该故障码无法清除，这说明 K 总线或网关模块 GIM 有故障。检查 GIM 的电源线、搭铁线以及线束插头，没有发现可疑情况；断开网关模块 GIM，故障现象并没有排除。看来问题的关键很可能是 K 总线故障，笔者怀疑 K 总线有干扰信号。
- 4). 车辆通讯网络如图 1 所示。从图中可以看出，连接在 K 总线上的模块主要是车身电气模块，一共有 6 个。车身控制单元 BCU 与驾驶员车门组合开关 DDM 是通过另外一根硬线进行通讯，自动空调控制单元 ATC 与 BCU 之间通过专用的 K 总线通讯。K 总线的正常信号是 0~12 V 变化的脉冲信号，用示波器观察 K 总线信号(图 2)，无论是信号的幅度、频率还是形状都没有发现明显的异常。
