# 无法起动

一辆 2007 年产上海通用别克君越 3.0 L 轿车, 搭载 LZD 型发动机和 4T65E 型自动变速器, 行驶里程为 7 万 km, 该车因无法起动被拖至维修站进行检修。检查分析: 维修人员接车后首先确认故障现象, 试起动车辆时, 起动机发出轻微的“卡哒”一声后再无任何反应。根据以上的初步检查, 维修人员认为故障原因可能是由于蓄电池电压过低、起动机线路或起动机自身损坏引起的, 但对以上故障可能进行检查并试着更换相关部件后, 故障没有任何改变。

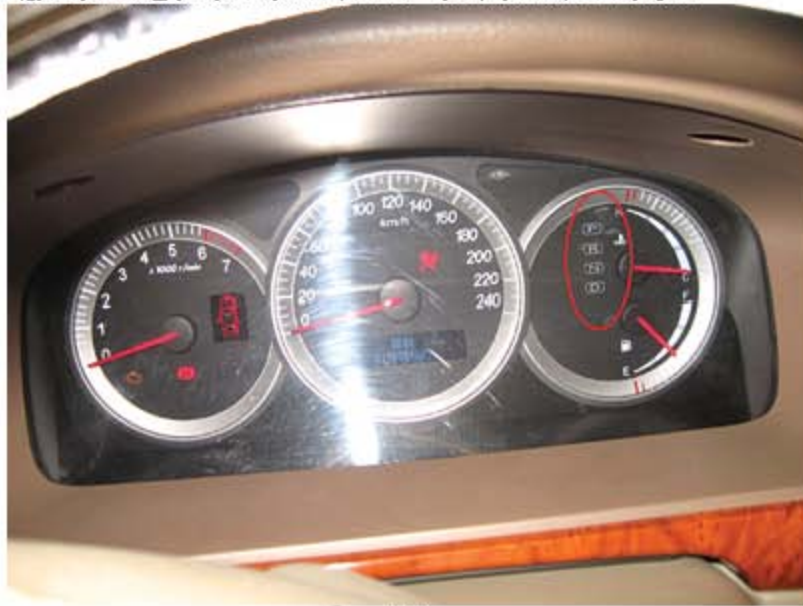
图 1

- 1). 笔者试车发现, 点火开关置于 ON 位置时仪表可执行自检, 自检结束后, 除挡位显示区无任何显示外(图 1), 其他仪表指示均正常。试着起动发动机, 故障现象也与维修工所述无异。另外, 笔者发现在起动时仪表背景灯熄灭, 车辆其他附件也中断供电, 符合车辆此时对大电流需求的电源模式设计。根据以上检查, 笔者认为
- 2). 仪表挡位显示区的不正常现象应该是造成无法起动的重要原因之一, 检查重点应放在挡位无法显示方面。
- 3). 查阅该车型的相关资料得知, 君威 3.0 车型装用的自动变速器型号也是 4T65E, 但此车型装配的 4T65E 变速器与别克君威有所不同, 君越变速器采用内置挡位模式开关, 发动机控制单元 ECM 和变速器控制单元 TCM 是 2 个独立的模块, ECM 和 TCM 之间通过高速 GMLAN 网络通讯。除了以上的高速通讯网络外, 该车还装备了 CLASS2 低速网络。ECM 作为网关连接在高、低速网络中, 以实现数据的实时交换。挡位模式开关的挡位信息先传送给 TCM, TCM 经过 GMLAN 网络传送给 ECM, ECM 再将此信息通过 CLASS2 网络传送给仪表。通过

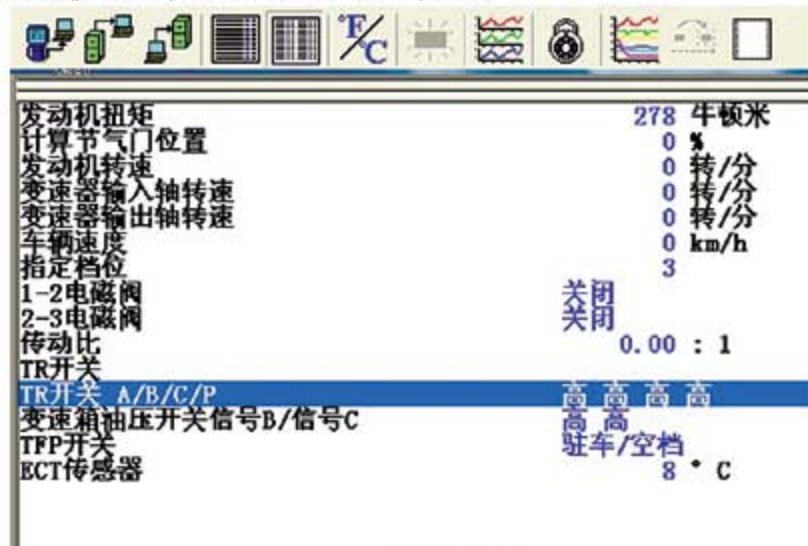
图 2

- 4). 另外，由于该车型的挡位模式开关与君威的功能有所不同，挡位模式开关无线路串联在起动线路中，只是通过不同的逻辑组合来向 TCM 提供挡位信号，该逻辑组合可以通过 TECH2 在 TCM 数据流中读出。于是连接 TECH2 读取 TCM 数据，数据中挡位模式开关的逻辑组合显示为“高高高高”（图 2），与维修手册中标准的 TR 开关组合（附表）进行对比，可以看出该组合明显是错误的，

TCM 对错误的 TR 逻辑组合不识别。由此看来，仪表没有挡位显示和发动机无法起动的故障原因，正是由于 TCM 没有传递正确的挡位信息造成的。由于挡位模式开关在变速器内部，检查与更换较为烦琐。

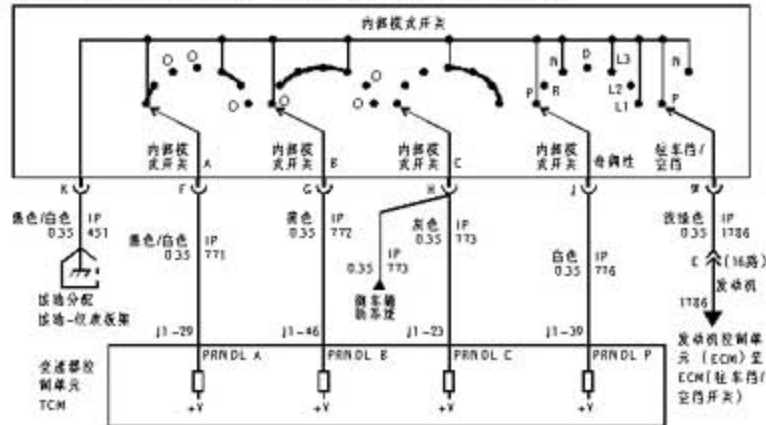
图 3

- 5). 为了进一步确认故障点，查阅挡位模式开关电路图(图 3)，分析电路图可以看出，TCM 为挡位模式开关电路中 F、G、H、J 脚提供接近于点火电压的高电压，K 脚为以上开关电路提供接地，当换挡杆的位置变化时，每个开关的状态可以更改，从而导致开关电路打开或关闭，打开或开路的开关指示高电压信号，闭路或关闭的开关指示低电压信号。也就是说，TCM 实际上是通过各脚高低电压信号的逻辑变化来识别挡位的，并将挡位信号通过 GMLAN 网络提供给其他模块的。W 脚为 ECM 提供 P、N 挡接地信息，ECM 通过 W 脚电压状态变化并参考其他脚电压变化，实现 P、N 挡起动控制与挂入动力挡时的怠速控制。由此看来，该车故障极有可能是挡位模式开关线路开路或挡位模式开关自身故障造成的。

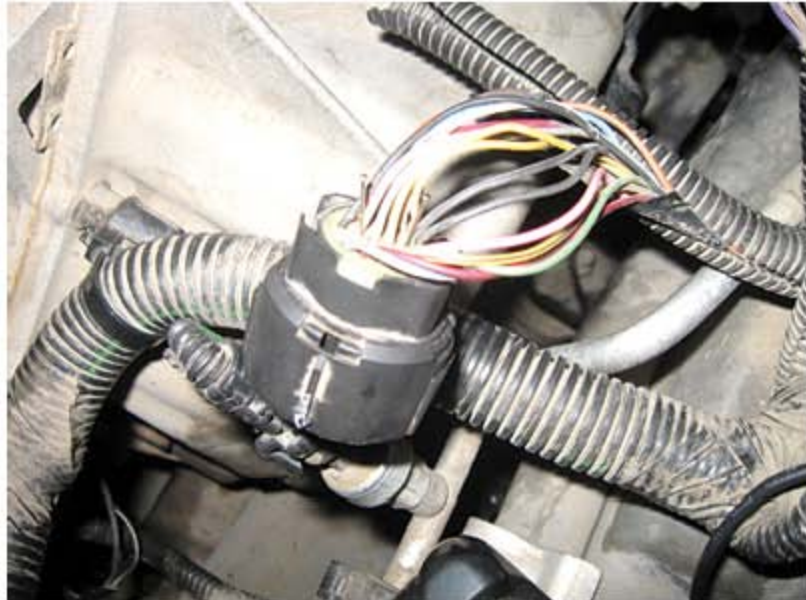
图 4

将变速器侧插头线束(图4)中的F和J脚接地后,TECH2数据档位逻辑组合显示(图5)为“低高高低”,仪表也恢复正常,显示为P挡,试起动车辆,发动机可以顺利着车。至此该车故障可以确认,是由于变速器内部线路开路或档位模式开关内部故障造成。

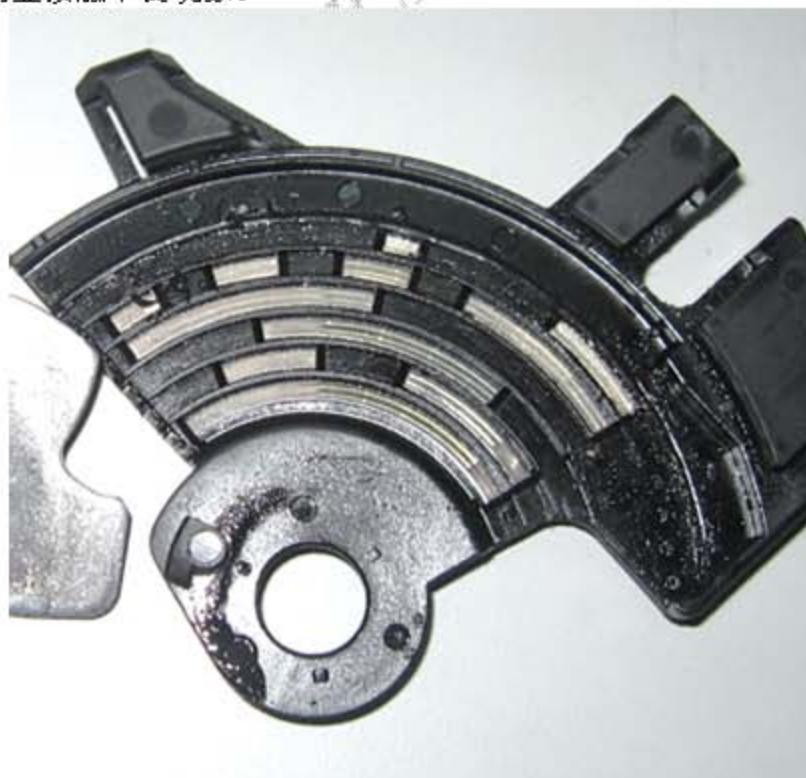
图 6

- 7). 故障排除: 拆解变速器侧盖, 检查变速器内部线束无异常后, 更换档位模式开关, 车辆恢复正常。将档位模式开关的故障件分解(图6), 可以看出其内部触点存在明显接触不良现象。
