行驶中有时仪表灯 全部点亮

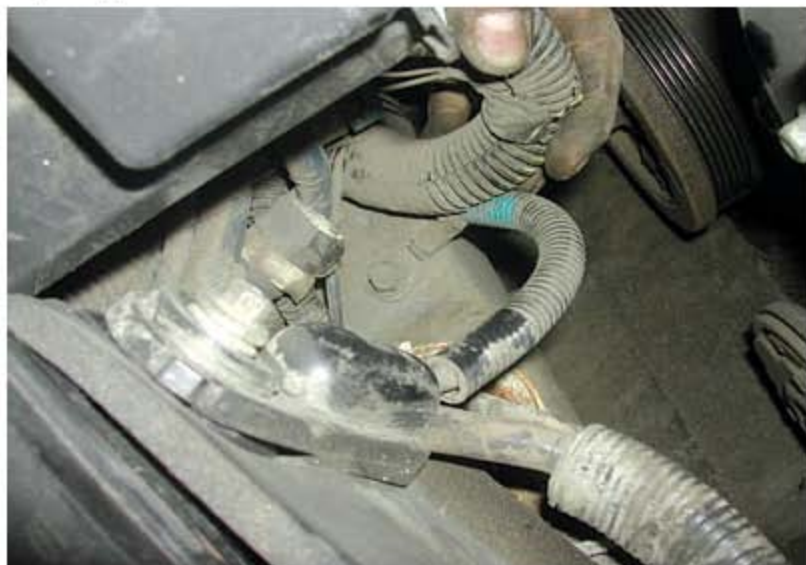
图 1 车身搭铁点 G200

- 4). 将万用表的一端固定在组合件 SP205 插头的 A 脚，用电压挡测量数据线上的电压，在发动机工作时电压为 7 V，正常。为了模拟故障出现的条件，大幅度晃动车身，发现该电压有时波动较大。测量发电机的发电电压为 14 V，符合标准，检查主要的搭铁线，车身搭铁点 G200(图 1)无异常，位于变速器壳体处的搭铁点 G117/G113(图 2)虚接，且明显有电流烧蚀的痕迹。打磨搭铁线并妥善固定，多次路试后故障不再出现。

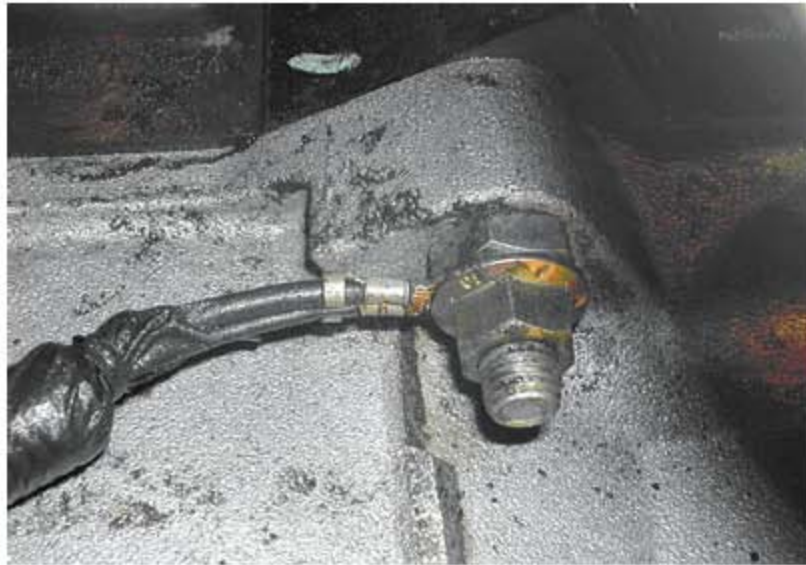
图 2 变速器壳体搭铁点 G117/113 虚接
