# 换挡冲击有时发动机会熄火

一辆 2003 年产原装奥迪 A4 轿车, 搭载 1.8T 涡轮增压发动机, 同时装备了奥迪公司生产的 01J 型无级变速器。该车进厂时的实际故障现象是换挡杆由 P/N 入 R 挡冲击严重, 有时发动机会熄火。

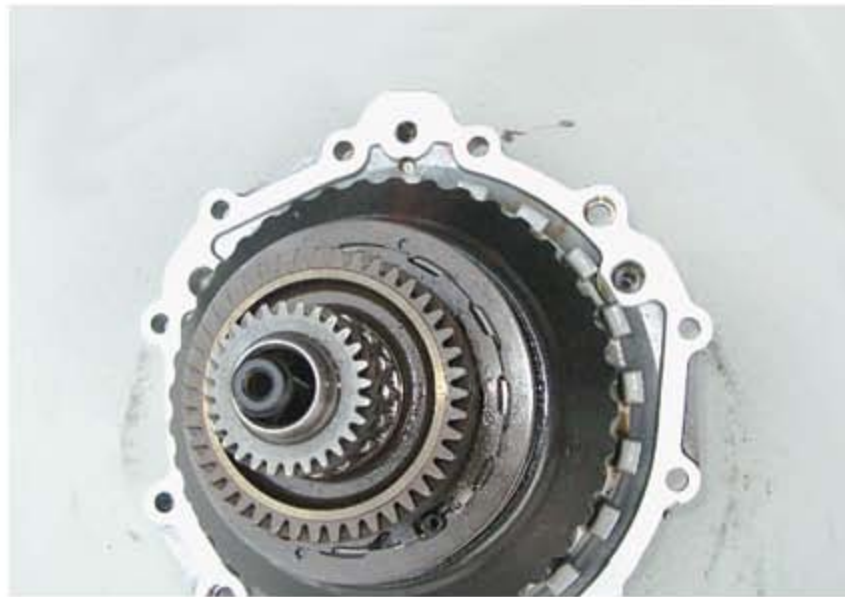
图 3 前进挡离合器、倒挡制动器总成

- 9). 静下心来仔细对故障现象再重新进行详细分析，为什么让变速器在前进挡上运行一会再挂 R 挡，第 1 次还是非常柔和的，同时起动发动机第 1 次换挡杆由 P/N 入 R 挡时接合平顺，此时如果将换挡杆拉入 N 位或 P 位，停留 1 min 后再次挂入 R 挡，冲击力也会消失。这不就是 R 挡压力油的回油速度问题吗？R-N-R-N 或 R-P 的切换完全就是靠手动阀切换的，因此问题一定来源于阀体和 R 挡制动器本身。既然阀体更换多个，因此早已排除，剩下就是 R 挡制动器。万般无奈之下，从车上将变速器拍下，更换前进挡离合器和倒挡制动器总成(带输入轴、输入齿轮位 43 齿，图 3)，此时故障彻底排除。
