无级变速器加速冲击

一辆奥迪 A6 2.4 轿车, 搭载 GHL 型无级变速器。由于变速器进水, 该车在其他修理厂进行了变速器大修, 但大修后出现了变速器入 D 挡反应慢, 加速有冲击的现象。

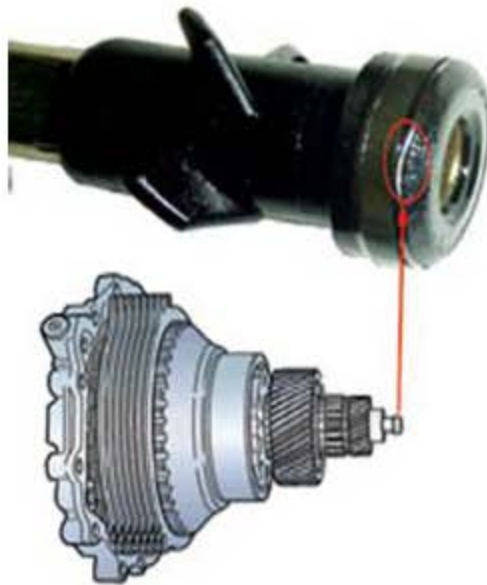
- 1). 接手此车后, 根据该车的故障现象, 笔者认为导致该车变速器产生故障的原因主要在 3 方面: ①电控系统。②阀体。根据该款变速器的油路图可知, 前进挡供油路线为: 油泵—离合器控制阀—安全阀—手动阀—前进挡离合器; 倒挡离合器供油路线为: 油泵—离合器控制阀—安全阀—手动阀—倒挡离合器。将 2 条供油路线相比较, 故障原因可能是手动阀或离合器存在泄漏。③机械故障。很有可能是离合器烧损。
- 2). 依据上述分析结果, 我们首先利用故障诊断仪 VAS5051 对变速器控制系统进行检测, 但没有发现故障码。然后利用故障诊断仪读取了相关数据流, 发现有 ADP RUN (自适应正在运行中) 的现象。后来我们利用诊断仪对变速器控制单元进行了设定, 但故障现象没有好转。由于通过诊断仪没有发现问题, 笔者着手检查变速器。经对变速器进行认真检查, 笔者发现前进离合器供油管头部有凹痕的痕迹 (图 3), 凹痕处将特氟隆油环卡住, 从而导致油压泄漏。

图 3 前进离合器进油管头部有凹痕

- 3). 在更换油管后, 故障现象消失, 利用故障诊断仪读取数据流, 变速器已经进入 ADP OK 的状态。经试车, 故障排除。

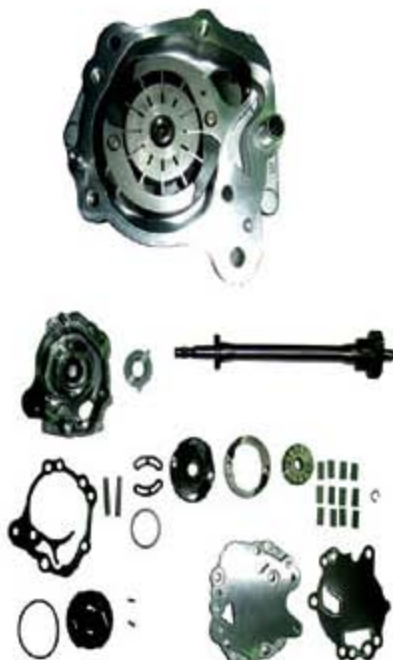
- 4). 通过我们对多台 0 1 J 型无级变速器的维修，我们发现该款变速器的油泵比较容易出现问题，建议广大维修人员在维修过程中注意。据了解，新款变速器的油泵已经由原来的齿轮泵改进为叶片泵，这种油泵运行更为稳定(图 4)。

图 4 新型叶片泵
